リサイクルプラザ車庫棟北側立面図 S=1/100

リサイクルプラザ車庫棟平面図 S=1/100

| 秋田市環境部<br>総合環境センター | 件 名 | リサイクルプラザ車庫棟屋根および外壁修繕 | 種 別 | 総合環境センター配置図<br>リサイクルプラザ車庫棟北側立面図、リサイクルプラザ車庫棟平面図 | | | 特 記<br>・修繕する屋根、外壁材にはアスベストが含まれているため、適切な作業方法、養生等を行うこと。<br>・安全に十分留意し、作業を行うこと。<br>・作業日程については、施設管理者と協議のうえ決定するものとする。 | 1 | 1 |

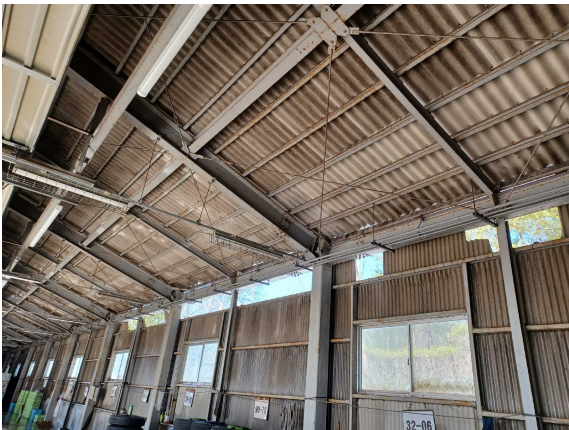
内側

破損状況参考写真 S=NON
