秋田市バリアフリー現況調査結果報告書(抜粋)

1 「バリアフリー点検」の概要

① 土崎駅周辺地区

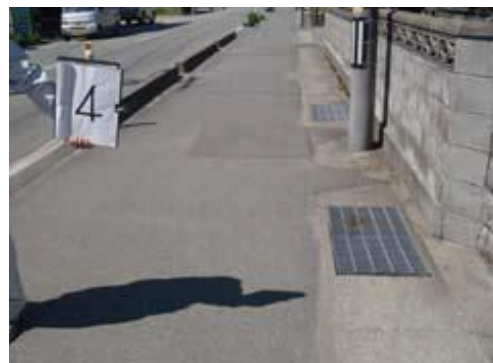
Lルート 4番
(グレーチング蓋の目が大きい)

- ・ **Aルート（秋田信用金庫港北支店～北部市民SC予定地）…7ページ**
点検状況として「狭い」が多く、その原因として、ゴミ集積所や店の幟（のぼり）等が挙げられる。
- ・ **Bルート（土崎駅～土崎公民館）**
現在、歩道整備が進められており、一部を除きバリアフリー化されている。
- ・ **Cルート（中央通り）**
Aルート同様、店の看板等が原因による「狭い」という結果が多く、次いで既設点字ブロックが見えづらいが多い。
- ・ **Dルート（五十嵐病院～セリオン付近）**
歩道の標準幅員が2m以下の区間がある。
- ・ **Eルート（土崎駅～北税務署付近）**
現在、歩道新設中
- ・ **Fルート（土崎駅前線～中央通り）**
一部歩道のない区間がある。点字ブロックなし。
- ・ **Gルート（本町通り）**
歩車道分離されておらず、歩行空間が狭い。
- ・ **Hルート（臨港警察署付近～パチンコ土崎文化センター）**
現在、歩道拡幅等中
- ・ **Iルート（パチンコ土崎文化センター～華純園）…8ページ**
点字ブロックが設置されているものの、マンホールにより点字ブロックが分断されている箇所が数カ所ある。
- ・ **Jルート（ホテルルートイン～土崎公民館）**
グレーチング蓋の目の大きい箇所が多い。
- ・ **Kルート（土崎公民館～北部市民SC予定地）…9ページ**
グレーチング蓋の目の大きい箇所が多い。
- ・ **Lルート（北部市民SC予定地～踏切）…10ページ**
グレーチング蓋の目の大きい箇所が多い。

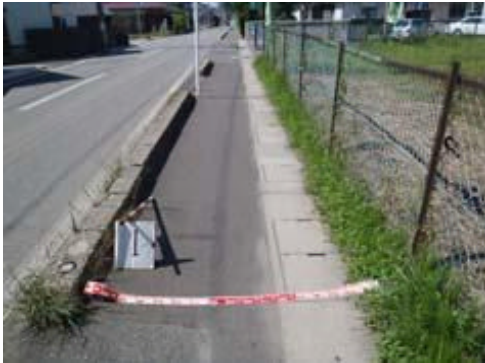
Aルート 1番
(狭い、点字ブロックがない)

- ・ Aルート（新屋駅～ト一屋付近）…12ページ
標準幅員2m以下が多く、点検状況として「狭い」が多い。点字ブロックなし。
- ・ Bルート（ト一屋付近～新屋交番）…13ページ
路面と側溝およびマンホールとの段差が大きい箇所が多い。
- ・ Cルート（新屋交番～ナイス付近）…14ページ
歩道路面に破損箇所がある。点字ブロックなし。
- ・ Dルート（西部体育館～水路）…15ページ
排水溝が路面より低い箇所がある。点字ブロックなし。

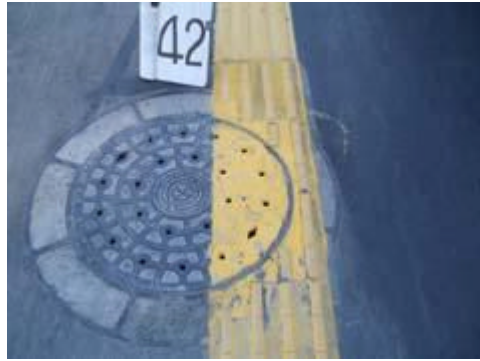
Aルート 42番
(点字ブロックの分断)

- ・ **Aルート（秋田県庁～秋田銀行山王支店）** …… 17ページ
歩道が確保されているものの、点字ブロックの破損やマンホールにより点字ブロックが分断されている箇所が数カ所ある。
- ・ **Bルート（秋田銀行川尻支店～川尻総社通り）** …… 19ページ
歩道があるものの、マンホールにより点字ブロックが分断されている箇所が数カ所ある。幅員2m以下が多い。
- ・ **Cルート（ドン・キホーテ～山王パーキング）** …… 21ページ
歩道があるものの、マンホールにより点字ブロックが分断されている箇所が数カ所ある。
- ・ **Dルート（山王パーキング～秋田銀行山王支店）** …… 23ページ
歩道がマウントアップ形式で、横断勾配が10%以上ある。
- ・ **Eルート（秋田銀行山王支店～一力）** …… 24ページ
歩道がマウントアップ形式で、横断勾配が10%以上ある。
- ・ **Fルート（一力～児童会館通）**
点字ブロックなし。
- ・ **Gルート（児童会館通り～ドジャース）**
一部根上がりや路面に破損箇所がある。
- ・ **Hルート（県道秋田天王線～市立病院）** …… 26ページ
グレーチング蓋の目が大きい箇所が多い。
- ・ **Iルート（御休通り～市立病院）**
歩行空間が狭いうえ、点字ブロックも中途半端に設置されている。

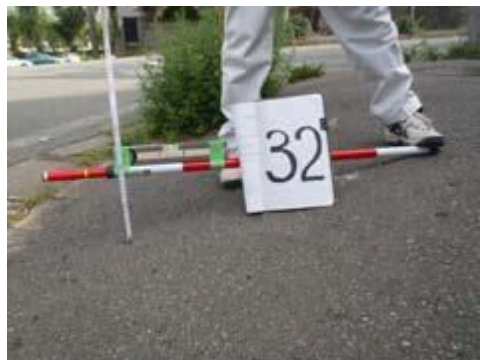
Eルート 32番
(横断勾配が大きい)

次に、ドン・キホーテ付近からドジャースへ続く東西の歩行経路については、横断勾配が大きいうえ、街路樹の根上がりで路面の破損が目立つことから、改善が必要である。
