# 秋麻呂くん 通信

## 政庁特集

秋麻呂くん通信は、みんなに秋田城のことを良く知ってもらい、秋田城との  
きずな絆を深めてもらうための情報誌です。今回は、古代城柵である秋田城の中  
心部であった政庁域について紹介します。

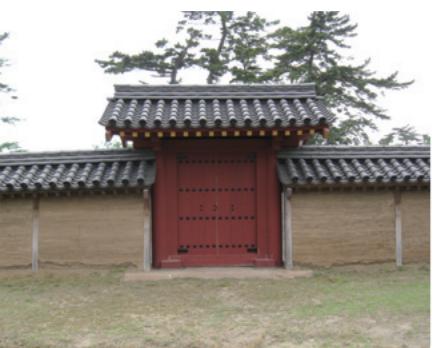
■政庁東門

平成16年度から21年度までに復元整備を行いました。東門や築地堀は立体復元し、正殿などの主な建物は柱位置の表示を行いました。政庁全体がわかる精密な模型での説明も行っています。

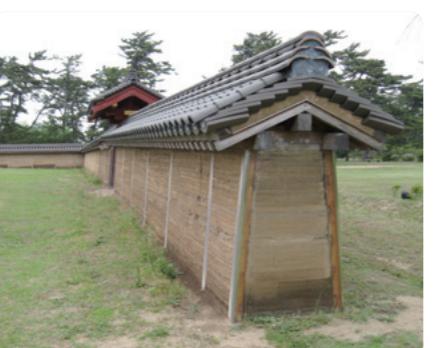
■政庁築地堀

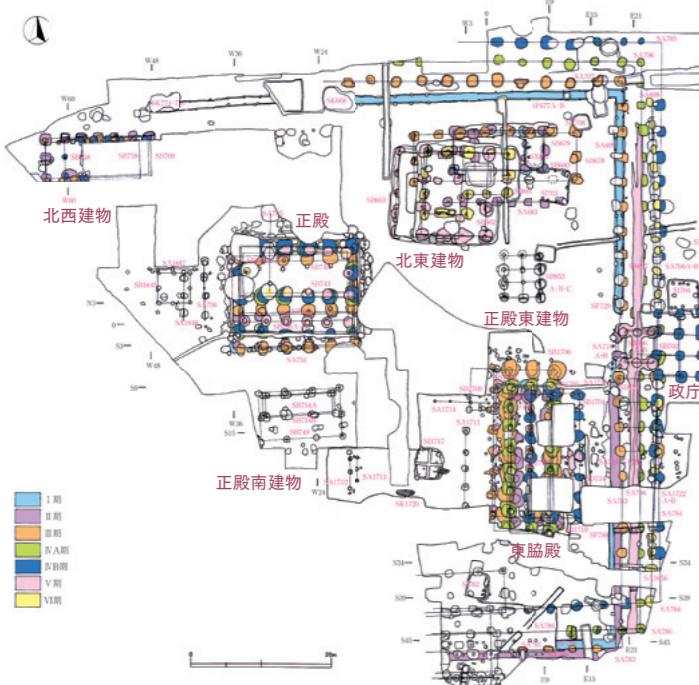
柱穴等の跡が整然と並んで検出されました。

正面が南向きで、中心の建物である正殿と脇殿が、広場を囲むようにコの字形に配置され、後方にも建物が配置されていました。全体は堀で囲われ、南と東西側に出入り口の門が配置されていたと考えられます。調査では東門のみが発見されています。この規則的な配置は奈良の平城宮に倣ったもので、天皇の威信を当時の最北端の地まで示す重要な施設であったことがわかります。残念ながら明治時代の道路工事により、政庁の南西側が大きく破壊されていますが、他の古代城柵や全国の役所の遺跡と同じように左右対称を基本とした配置であったと考えられます。

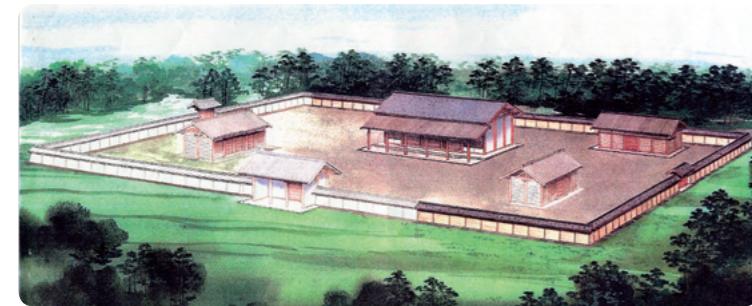
秋田城創建期の政庁の様子です。薄い部分は壊されてしまった部分です。

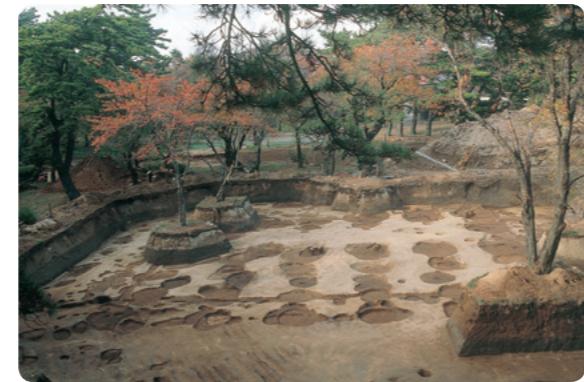
発掘された正殿跡

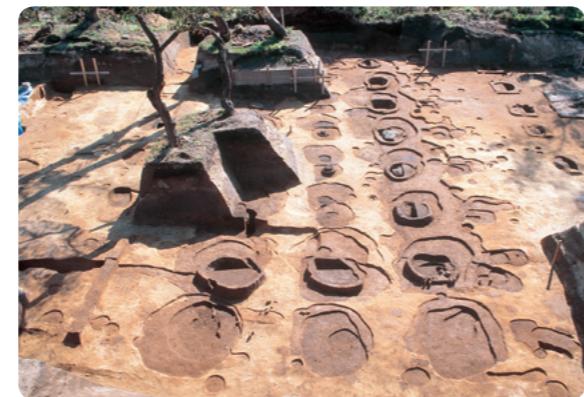
発掘された東脇殿跡

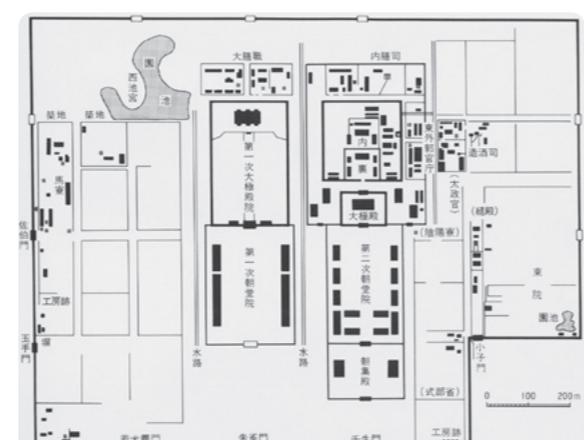
平城宮配置図

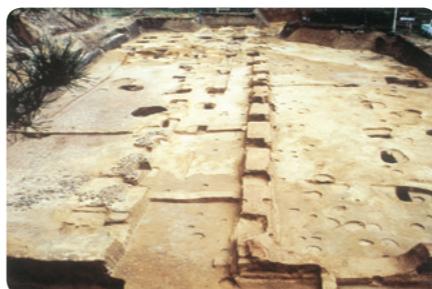
築地塹・材木塹・瓦溜  
築地塹の基底部が残っています。

政庁は東西約94m、南北約77mの範囲を、奈良時代は粘土を突き固めた築地塹(土塹)、平安時代は材木塹で囲まれていました。出入り口の門としては、東門のみが確認されています。創建当初の奈良時代前半の

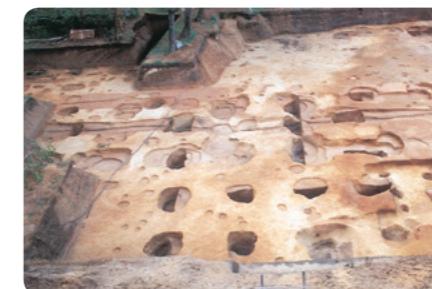
政庁東門跡  
建て替えで形式が変わっています。

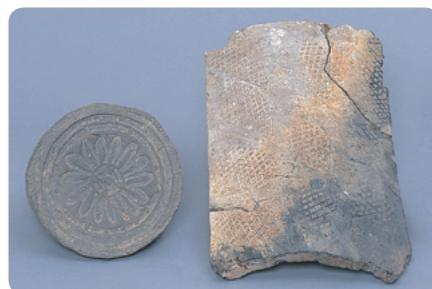
軒丸瓦と平瓦  
瓦は特別な行政施設や寺院だけで使われていました。

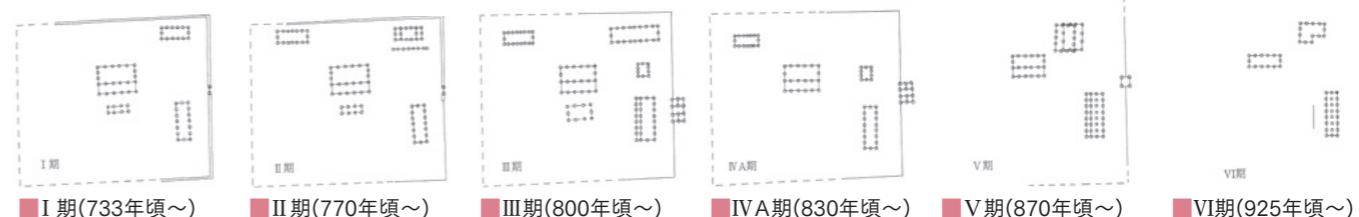
政庁はほぼ同じ場所で約200年の間に6回の建て替えが行われています。その時期は、政策による計画的な改修や、天災・火災からの復興に対応していることが発掘や歴史書の記録から分かっています。

奈良時代のI期は庄内地方から出羽柵として移転された創建期で、最も壮麗な外観です。II期は「秋田城」

への改修期です。平安時代のIII期は、大改修期で建物や東門が立派な建物になり施設が充実します。IVA期「天長の大地震」からの復興期を経て、V期「元慶の乱」での焼失からの復興後には全体がやや縮小化します。VI期、最終末期の改修では初めて正殿・脇殿が礎石建物となりました。

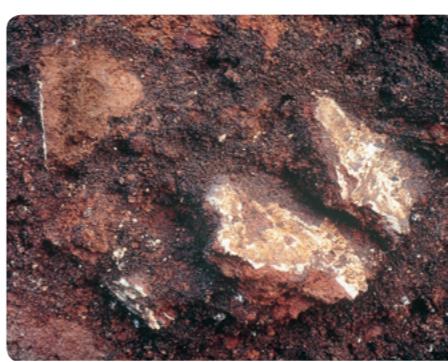
焼け崩れた正殿の白壁

元慶2年(878)の蝦夷による大規模な蜂起により、秋田城は一時占拠され、物資の略奪を受けたほか、多くの建物が焼かれ、城内全体から木材の炭片や焼けた土が見つかっています。政庁からもその痕跡が見つかりました。

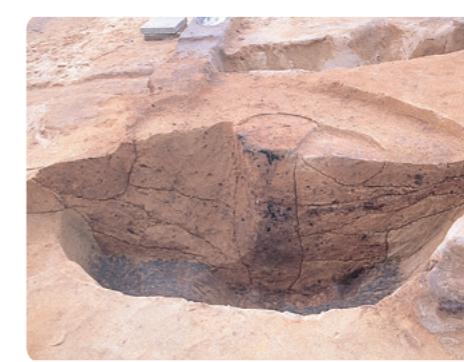
炭化した東脇殿の柱
