# あきまろ 秋麻呂くん 通信

## せいちょう 政庁特集

平成22年7月31日 秋田城跡調査事務所

秋麻呂くん通信は、みんなに秋田城のことを良く知ってもらい、秋田城との絆を深めてもらうための情報誌です。今回は、古代城柵である秋田城の中心部であった政庁域について紹介します。

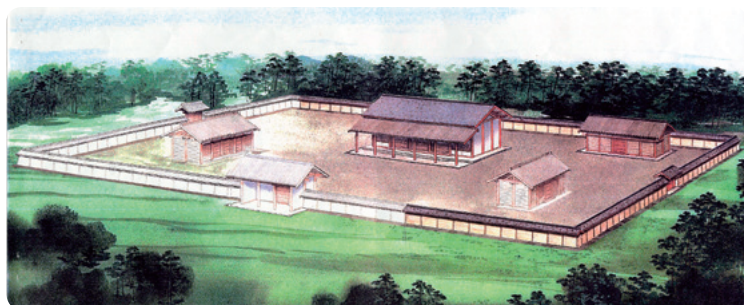
■秋田城創建期の政庁の様子です。薄い部分は壊されてしまった部分です。

正面が南向きで、中心の建物である正殿と脇殿が、広場を囲むようにコの字形に配置され、後方にも建物が配置されていました。全体は塀で囲われ、南と東西側に入出口の門が配置されていたと考えられます。調査では東門のみが発見されています。この規則的な配置は奈良の平城宮に倣ったもので、天皇の威信を当時の最北端の地まで示す重要な施設であったことがわかります。残念ながら明治時代の道路工事により、政庁の南西側が大きく破壊されていますが、他の古代城柵や全国の役所の遺跡と同じように左右対称を基本とした配置であったと考えられます。

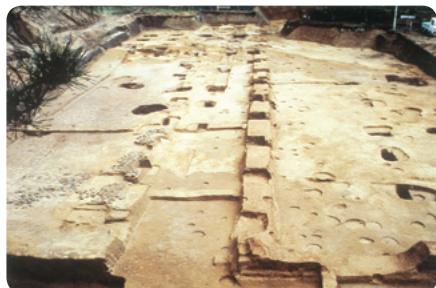
■ 築地塀・材木塀・瓦溜  
築地塀の基底部が残っています。

政庁は東西約94m、南北約77mの範囲を、奈良時代は粘土を突き固めた築地塀(土塀)、平安時代は材木塀で囲まれていました。出入口の門としては、東門のみが確認されています。創建当初の奈良時代前半の

築地塀は、正殿とともに当時最北の瓦葺き施設であり、その壮麗な外観は蝦夷の人びとや渤海国からの使者に律令国家の威厳を示すためとも考えられます。

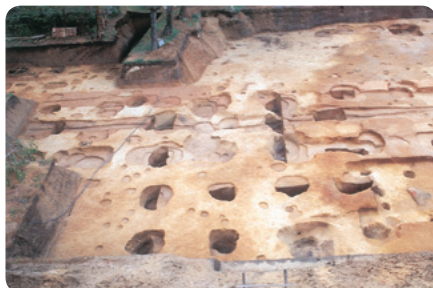
■ 政庁東門跡  
建て替えて形式が変わっています。

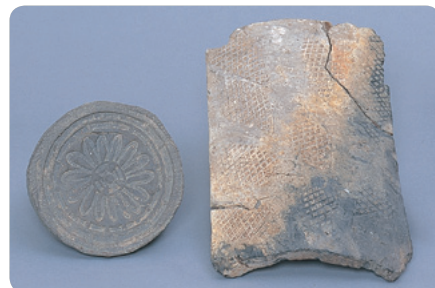
■ 軒丸瓦と平瓦  
瓦は特別な行政施設や寺院だけで使われていました。
