あきまる 秋麻呂くん 通信

すいせんかわや
水洗厠舎特集

平成21年7月31日 秋田城跡調査事務所

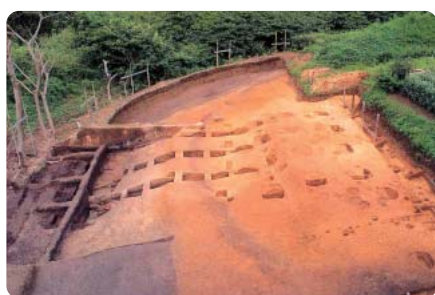
■全景

縦横に並ぶ建物の柱穴と、深い便槽や木樋が組み合わさっています。

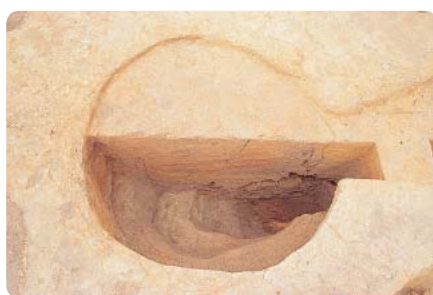
■便槽の断面

深さは2m以上で、底には直径80cm程の容器が据えられていました。

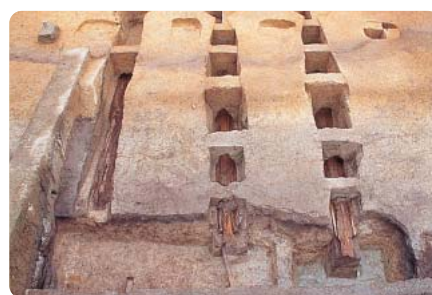
■木樋

材質はスギとヒノキアスナロで、奈良時代後半の年輪が確認されました。

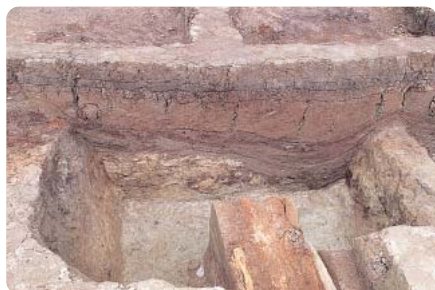
■沈殿槽埋土断面

イネ・ウリ・ナスなどの種実類や、寄生虫卵が大量に見つかりました。

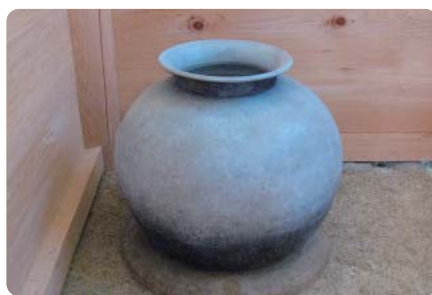
■須恵器大甕

城内から沢山発見されている大甕は約79リットルも水が入るものです。

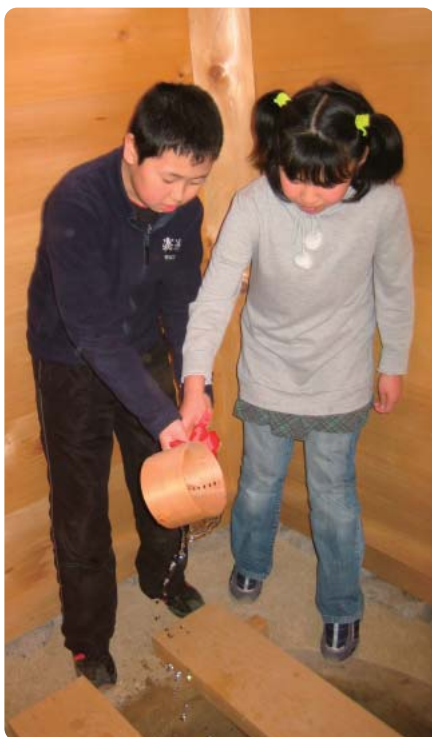
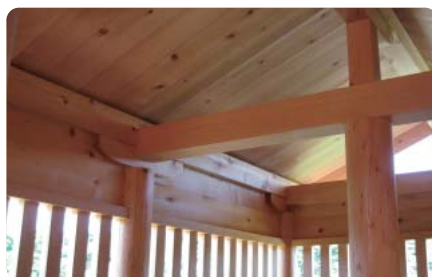
■格子窓・妻壁

採光と臭い抜きのために格子窓を設け、妻壁は付けていません。

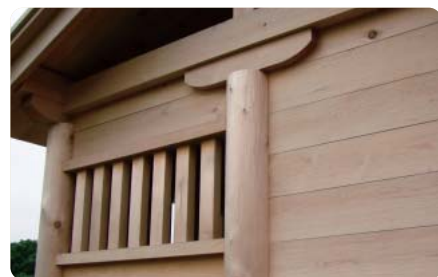
■柱

建物にはヤリガナ^葺の仕上げ痕が残り、屋根は舟肘木で支えています。

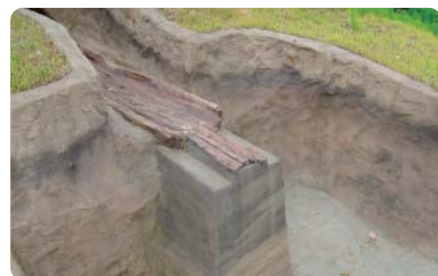
■沈殿槽

沈殿槽の色は発掘調査で検出された瞬間の土の色を再現しています。

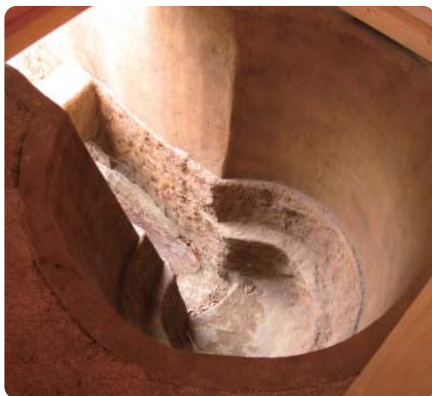
1 便槽のぞき込み

1 発掘調査で発見された状況

発掘調査当時の粘土の地山層じやまが見えます。水洗施設はこの地山を掘り込んで木樋が埋められ、沈殿槽に続いていました。

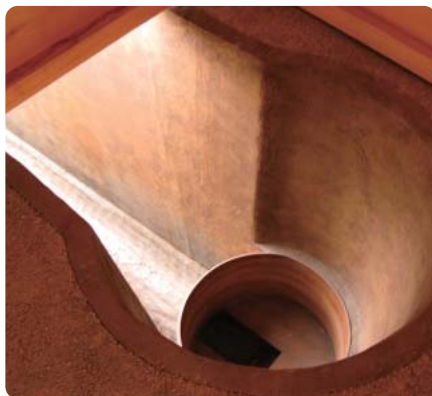
2 仕組みのぞき込み

2 遺構から推定した水洗施設の仕組み

便槽に大きな曲げ物容器が据えられ、溜まった汚物は木樋の管を通して沈殿槽に流れていったと考えられています。

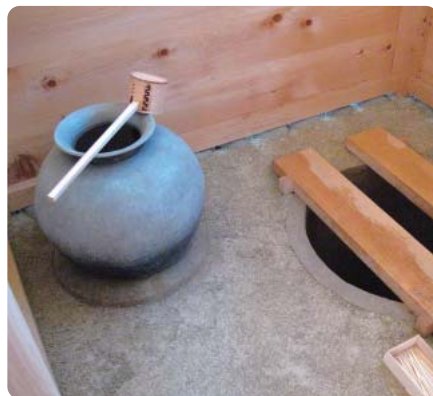
3 使用状況

3 推定される使用状況

便槽を跨ぐ踏み板が載せられ、傍らには水を溜めた須恵器甕と柄杓、箒木の模型が据えられています。
