第3 千秋公園の現状 と課題の整理

1 自然要素の現状と課題

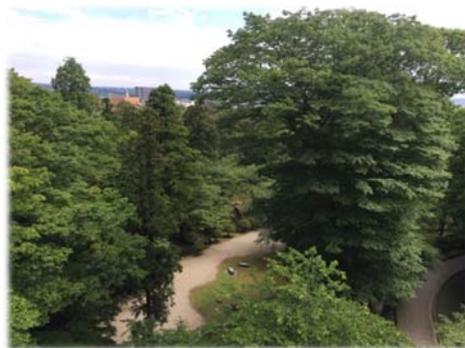
(イ) しかしながら、樹木の生長により本園の魅力である眺望や、久保田城御隅櫓や表門などの歴史的建造物を眺める視点も限定されつつあります。

久保田城御隅櫓からの秋田駅方向の眺望

(イ) 眺望を阻害している樹木については、せん定や間伐のための伐採を行い眺望を確保していく必要があります。

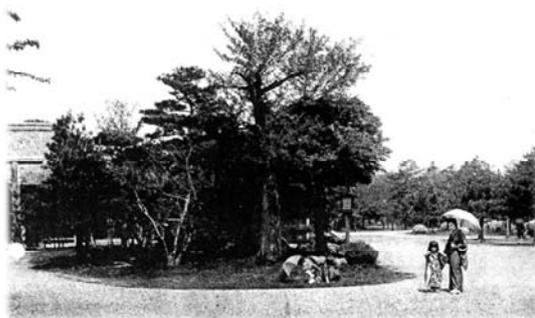
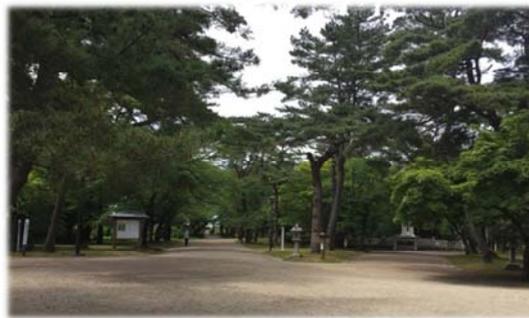
(ウ) 市では、長坂の法面緑化をはじめ、低木や地被類の植栽などにより、斜面緑地の保護と多様な林床植生の育成は進めてきましたが、高木の密度や樹木の高さの適正化にはさらなる取組が必要です。

本丸周辺の樹林の繁茂状況（昭和初期と現在の比較）

(ア) 過繁茂な樹林地については、樹勢が衰えた老木や倒木などの恐れがある樹木を伐採し、鬱そうとした空間を改善していく必要があります。

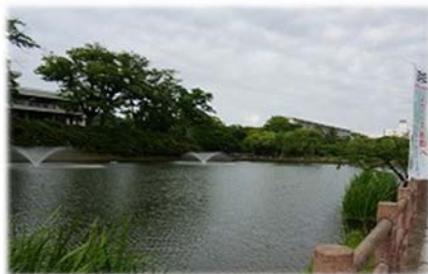
- (ア) 千秋公園の堀（外堀、内堀）は、城跡としての証であり、貴重な動植物の生息・生育環境であり、公園の玄関口として人々が憩う空間となっています。
- (イ) しかしながら、底泥の巻き上げや植物プランクトンの増殖により水質悪化が進んだことから、市では、昭和46年以降水質浄化（旭川からの取水、水のかくはん等）に取り組んでおり、平成25年度には取水量確保のため旭川からの送水管更新整備を実施し、水質の改善に努めるとともに水質調査を継続しています。
- (ウ) 水質が改善されつつある外堀の、親水空間としての快適性を高めるとともに、内堀の水質浄化を推進することが求められています。

外堀の水質浄化（噴水によるかくはん）

- (ア) 内堀については、貴重な動物（シナイモツゴ）の保護・保全にも配慮した上で、水質浄化を推進することが必要です。
- (イ) 外堀については、これまでの水質浄化を継続するとともに、公園のエントランス（親水空間）として、快適性を高めていく必要があります。

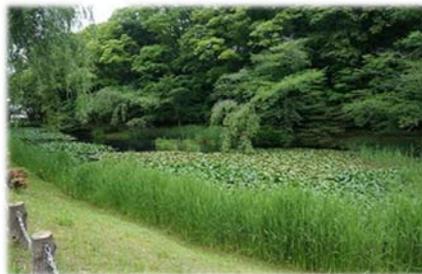
内堀の現状

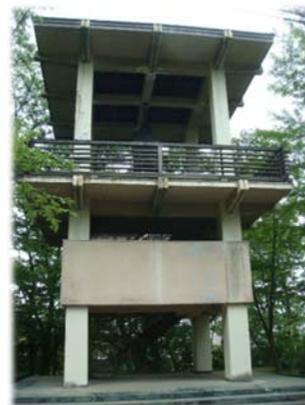
(ハ) また、改修の対象であった鐘楼は、整備プログラムとしては長期（将来的整備構想）の位置付けとしていたため、現時点では未整備となっていますが、劣化が著しく早期の改修が必要となっています。

劣化が著しい鐘楼

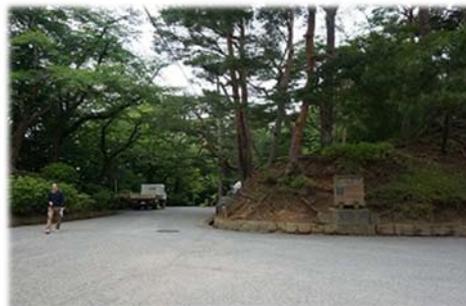
- (ア) 久保田城は、丘陵地形をそのまま活かした平山城であり、千秋公園には、その特徴である地形（土塁等）が多く残っています。
- (イ) 歴史資源として、現在に至るまで改変を極力抑え保全していますが、樹木の生長等により表土の流出や、崩壊のおそれがあります。

表土の流出が見られる土塁

- (ア) 久保田城の特徴である土塁や丘陵地形は、樹木の生長等により表土の流出や崩壊のおそれがあり、保全していく必要があります。
- (イ) 丘陵地形を活かした、特徴的な地形である土塁の価値を、分かりやすく公園利用者へ伝える必要があります。

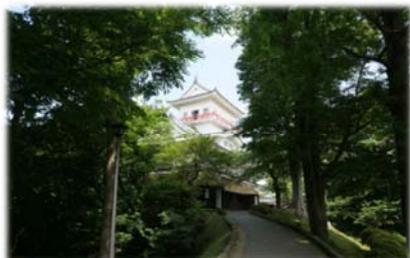
- (ア) 一部の樹木や電線等が、歴史的要素である表門や久保田城御隅櫓などの施設の視認性を阻害しています。
- (イ) 園内には、城跡や公園の景観に馴染んでいない私設建造物や電柱などが点在しています。
- (ウ) 私設建造物等は、移転やデザインコントロールを進める方針となっていますが、所有者との調整等の問題から進展していません。

久保田城御隅櫓の眺望を阻害する樹木

- (ア) 一部の樹木や電線等が歴史的要素の視認性を阻害しており、景観性向上や利用促進を図るため、阻害要素の除去が望まれます。
- (イ) 公園内の私設建造物等は、デザインコントロール等によって、できる限り公園の景観に馴染むよう調整することが望ましいです。

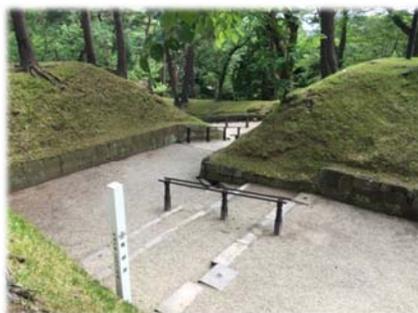
(イ) 千秋公園は、久保田城跡の地形を活かし、三段の段丘からなっており、本丸と外堀では標高差が30mにも及ぶ急傾斜（坂道）となっていますが、長坂の階段への手すりの設置など、段階的に改善を進めています。

長坂の坂道改善策（手すりの設置）

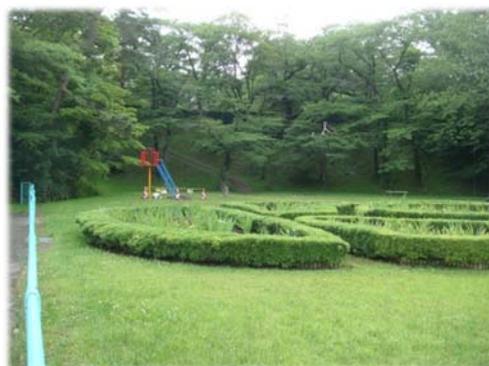
- (ア) 子どもの遊び場として、市民広場以外に、ブランコや滑り台などの遊具が設置されている児童遊園地がありますが、段丘に挟まれ高低差が大きく、幼児連れの家族などにとっては、移動が大変で使い勝手の悪い配置となっています。

現在の児童遊園地

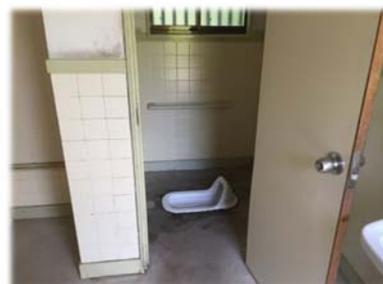
- (ア) 園内には、市民広場や久保田城御隅櫓周辺など、8箇所にトイレが整備されていますが、一部のトイレは老朽化が進み、またバリアフリー化もされていません。
- (イ) 園内各所に休憩施設（四阿、ベンチ）が整備されていますが、来園者の利用が集中する市民広場では、イベント時には不足する一方、現在の利用状況からあまり使われていない休憩施設も点在しています。

園内に設置された和式トイレ
(馬場のモミ脇)

- (ア) トイレの老朽化が進み、一部バリアフリー化されていないものがあります。
- (イ) 公園利用の状況から設置効果を発揮していない休憩施設が点在しています。

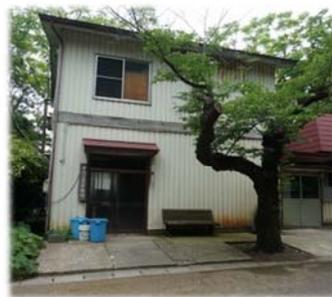
- (7) 市では、千秋公園を含めた市内の全都市公園を対象に「秋田市公園施設長寿命化計画」（平成25年度）を策定し、長寿命化対策および計画的な更新などの予防保全的管理により、ライフサイクルコストの縮減を進めています。
- (イ) 公園管理事務所は、老朽化が進んでいることに加えて、公園の南西端に位置し、公園の利用拠点や主動線からも離れていることから、公園の窓口機能や情報発信機能として十分に発揮できていません。

公園管理事務所

- (7) 公園管理事務所の老朽化と機能低下が進行しています。
