治水対策の進捗状況について

1 古川流域の総合的な治水対策協議会の取組みについて

2 各整備項目の進捗状況

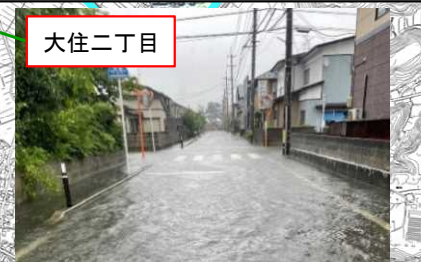
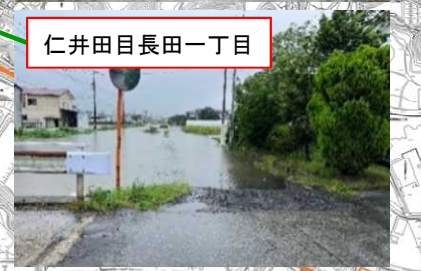
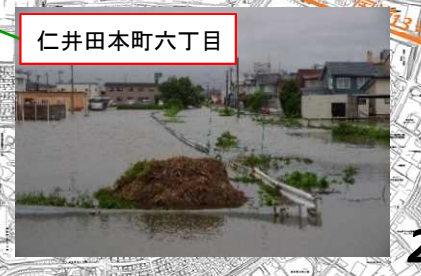
国・市の排水ポンプ車による排水作業
(令和5年7月: 秋田河川国道事務所提供)

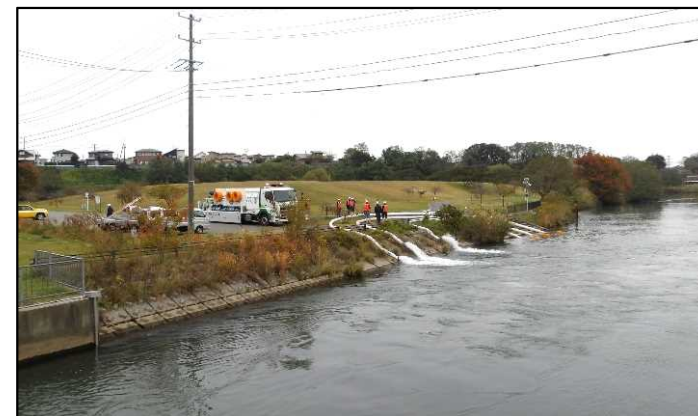
委託業者の円滑な作業技術の習得を目的とした排水訓練を実施。

場 所：三角沼緑地公園

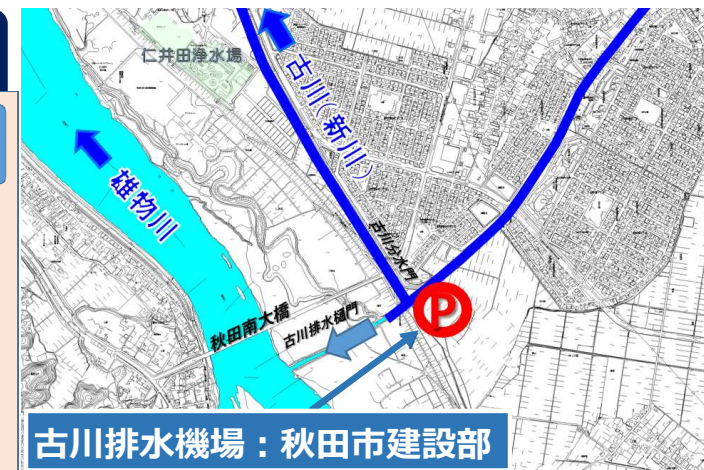
① 水門等がなかったら

本川(雄物川や猿田川)が増水した場合、支川(古川)へ水が逆流して浸水被害が起こります。

② 水門の効果

水門は、本川(雄物川や猿田川)からの逆流を防ぎます。ただし、支川(古川)の水が流れ先を失い、あふれることで浸水被害が起こります。

③ 排水機場の効果

排水機場は、ポンプを使って支川(古川)に溜まった水を本川(雄物川)に吐き出すことで、浸水被害の軽減を図ります。

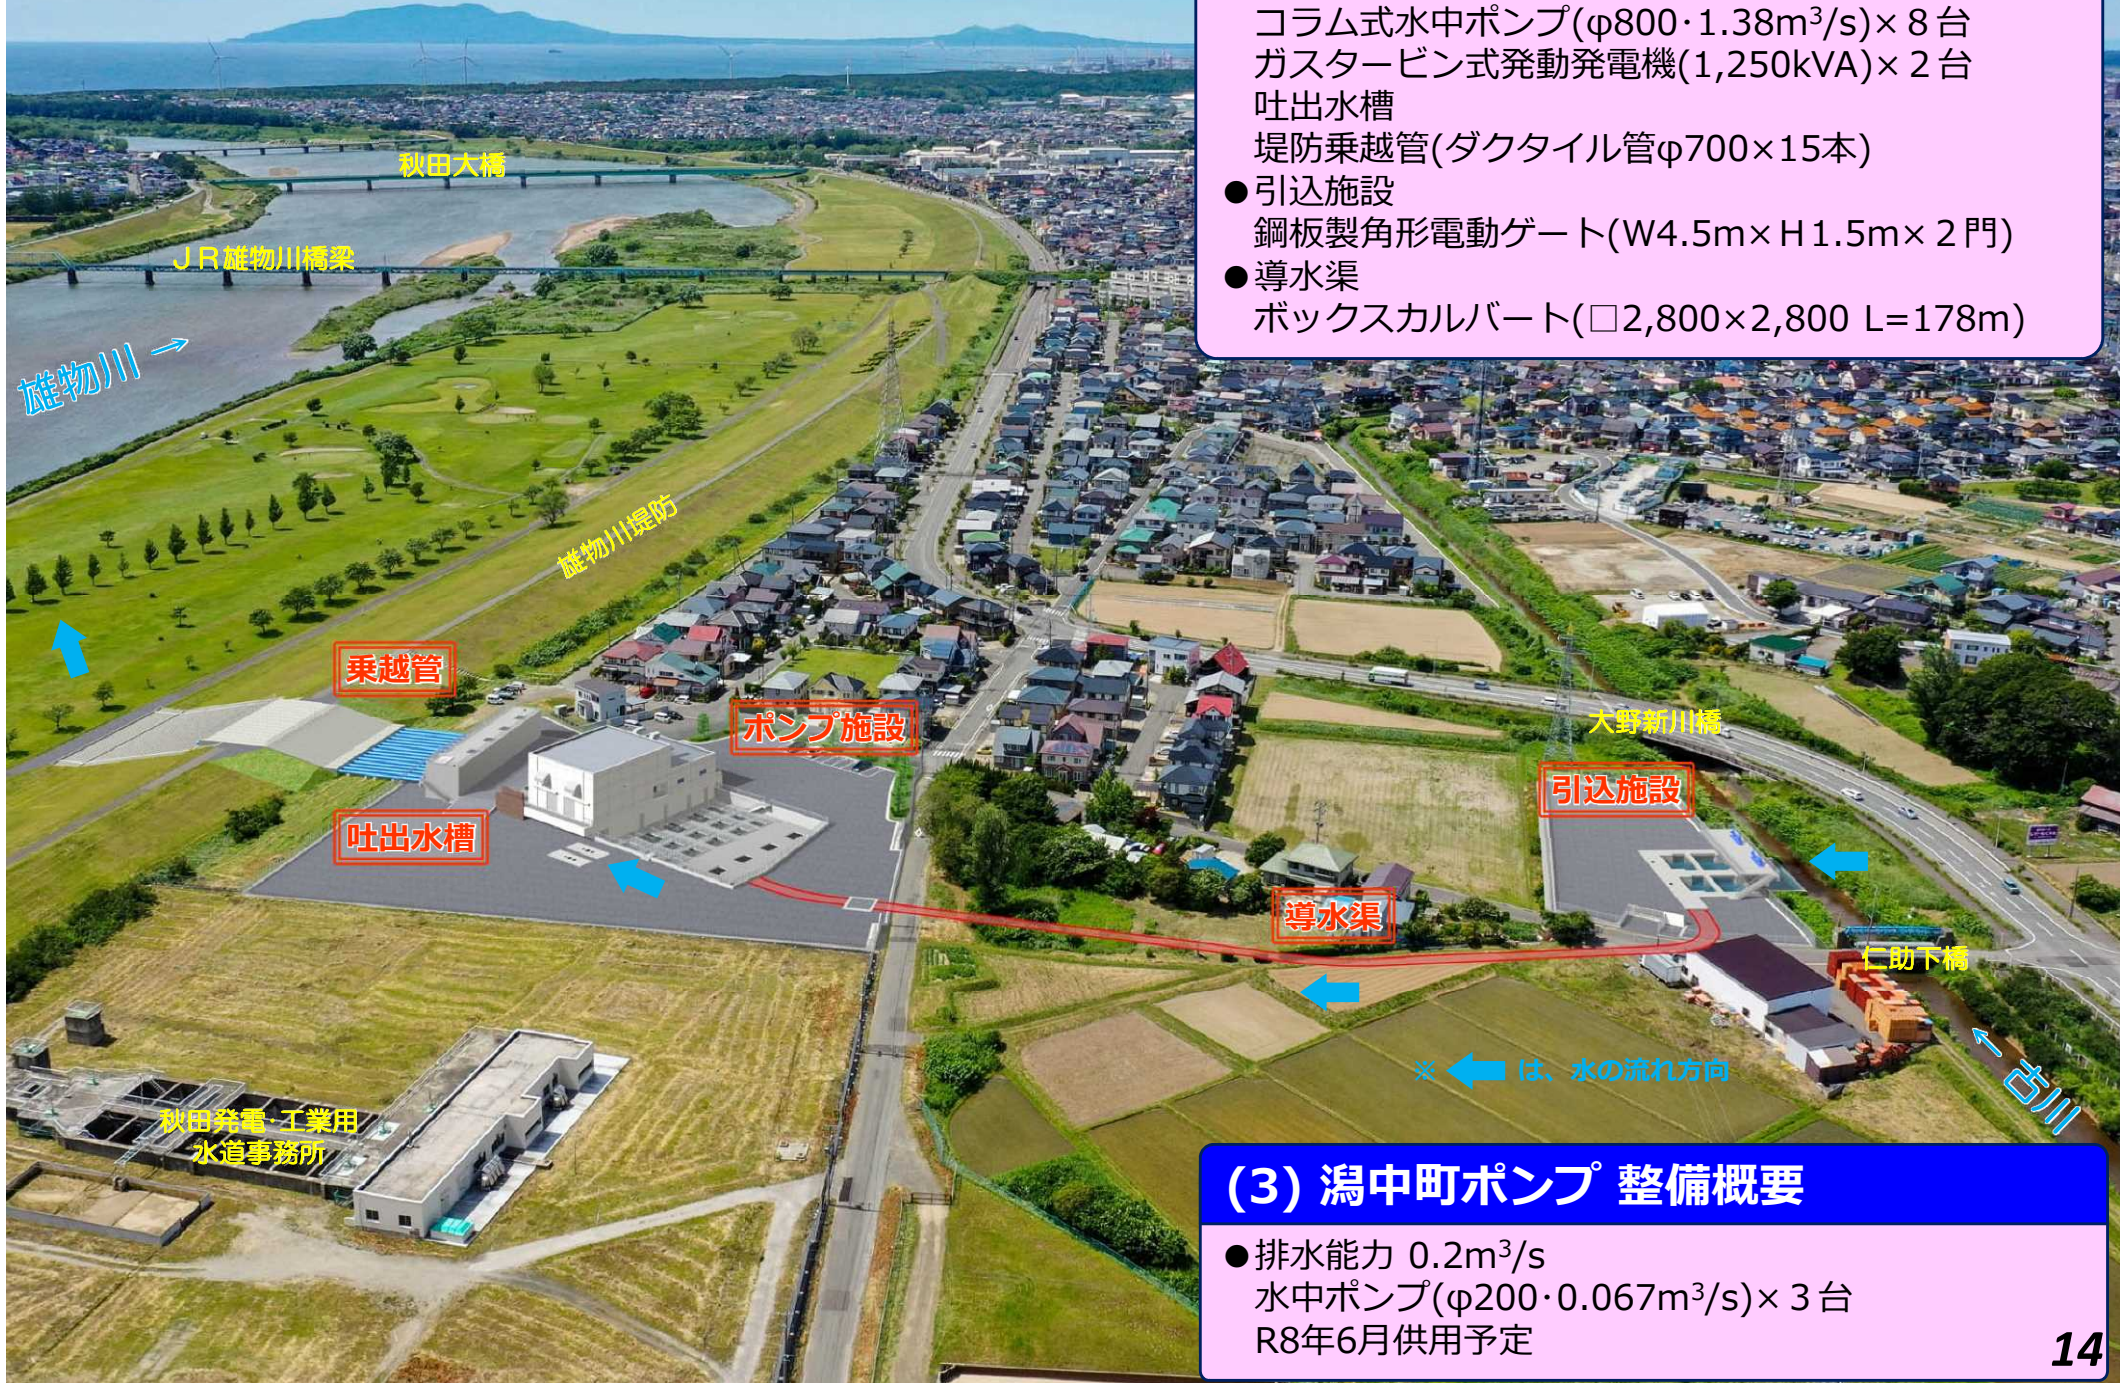
整備イメージ図

● 古川雨水排水ポンプ場の整備

古川（通称「新川」）に流れ込む流域の雨水を雄物川へ強制排水するポンプ施設を整備。

● 潟中町ポンプを設置

周囲と比べ、地形的に低地である仁井田潟中町地区に、局所的に排水ポンプを設置。

● フラップゲートの設置

古川からの逆流防止を図るため、雨水管の吐き口に水位差で動作するゲートを整備。

- ポンプ施設 (RC造 地上2階・地下1階)
排水能力 $11.0\text{m}^3/\text{s}$
コラム式水中ポンプ($\phi 800 \cdot 1.38\text{m}^3/\text{s}$) $\times 8$ 台
ガスタービン式発動発電機($1,250\text{kVA}$) $\times 2$ 台
吐出水槽
堤防乗越管(ダクタイトイル管 $\phi 700 \times 15$ 本)
- 引込施設
鋼板製角形電動ゲート($W4.5\text{m} \times H1.5\text{m} \times 2$ 門)
- 導水渠
ボックスカルバート($\square 2,800 \times 2,800$ L=178m)

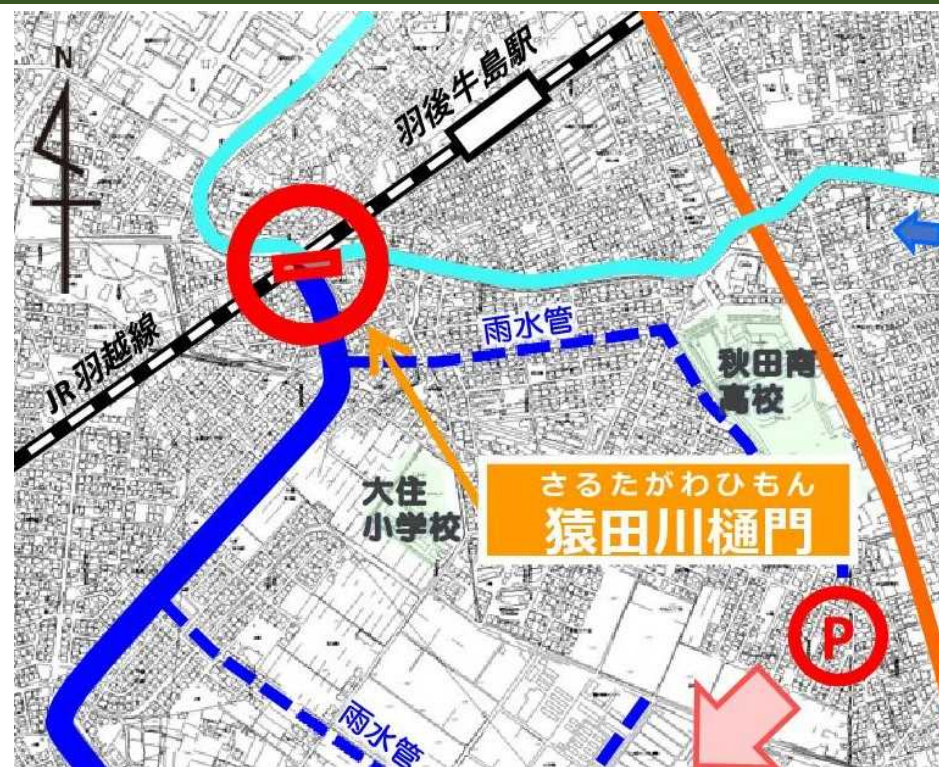
設置箇所	猿田川左岸（大野橋上流）
計画流量	21m ³ /s
樋門断面	(B)4.35m×(H)2.6m×2連
ゲート形式	引上げ式ゲート (ステンル製ローラーゲート)
仮 棧 橋	施工延長 L=127.1m

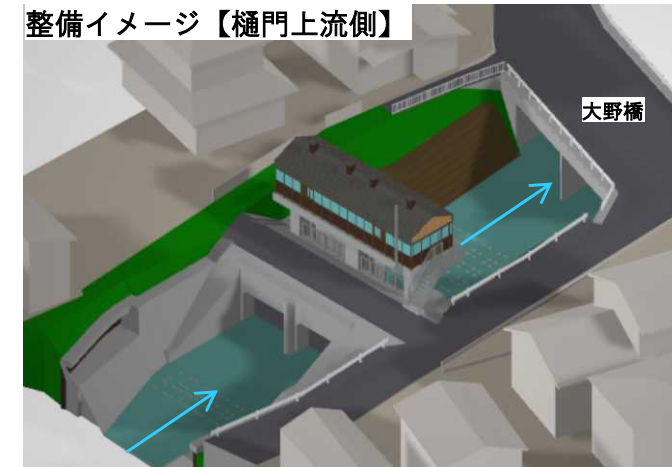
整備イメージ【樋門上流側】

- ・ 引上げ式ゲート形式の採用により、状況に応じたゲート操作が可能となり、**各施設との連携による効率的・効果的な運用が可能**となります。
- ・ 動力と手動の両方で開閉操作が可能のため、**非常時等でも確実な止水が可能**となります。
- ・ 施設位置を古川河道内とすることにより、大野橋を取り壊さずに施工が出来るため、**周囲の交通への影響を最小限**とすることができます。

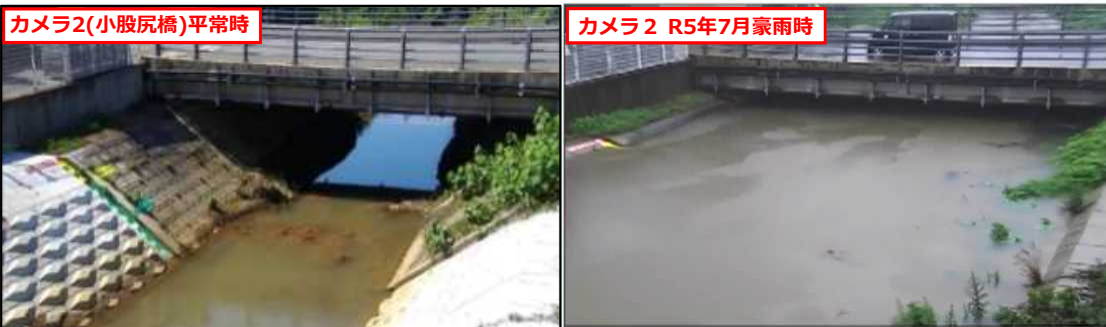
ネットワークカメラ

- 沿川に3台設置
- 赤外線照明機能で夜間視認性を確保
- 水位の目安となる量水標を設置

古川の河川カメラ等の映像配信を令和4年4月から開始。より多くの市民に活用されるよう、複数の媒体で配信しているほか、広報あきた等での広報活動を行った結果、しーなアプリでは近年も、年間1万以上ダウンロードされており累計7万6千以上ダウンロードされている、引き続き広報活動等に努めていく。

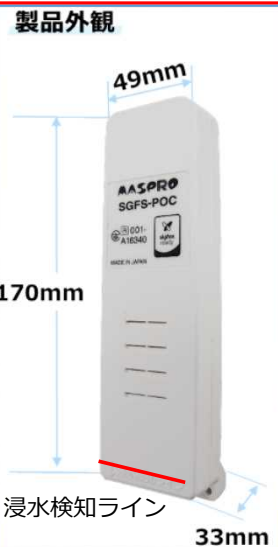
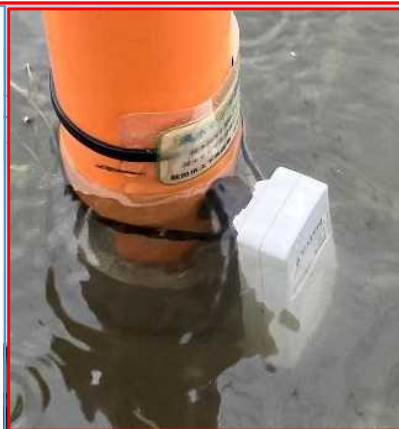
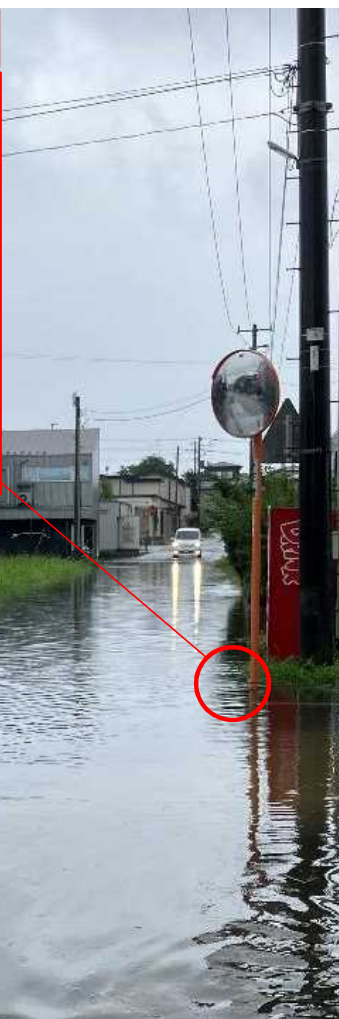
浸水センサ検知状況 飯島新町三丁目 R7/9/2

- ・市では、令和6年度より国が行う「ワンコイン浸水センサ」実証実験に参加し、令和5年7月の豪雨で浸水被害を受けた地区など30か所に浸水センサ(検知器)を設置した。(うち10箇所は令和7年8月に追加)
- ・国土交通省の浸水センサ表示システムが一般公開され、誰でも浸水状況がリアルタイムで確認できる。
- ・令和6年7月降雨において、浸水センサからの信号により、仮設ポンプ設置、撤去のタイミングを判断した。(実証実験参加者情報共有会議にて、活用事例として発表を行った。)
- ・今後、引き続き効果の検証を行いながら、災害対応のほか、市民の避難行動の参考としてもらうよう、浸水情報の発信などに活用する。
