令和元年 台風第19号の概要

国土交通省 東北地方整備局
秋田河川国道事務所

令和元年10月12日出水(台風第19号)の概要

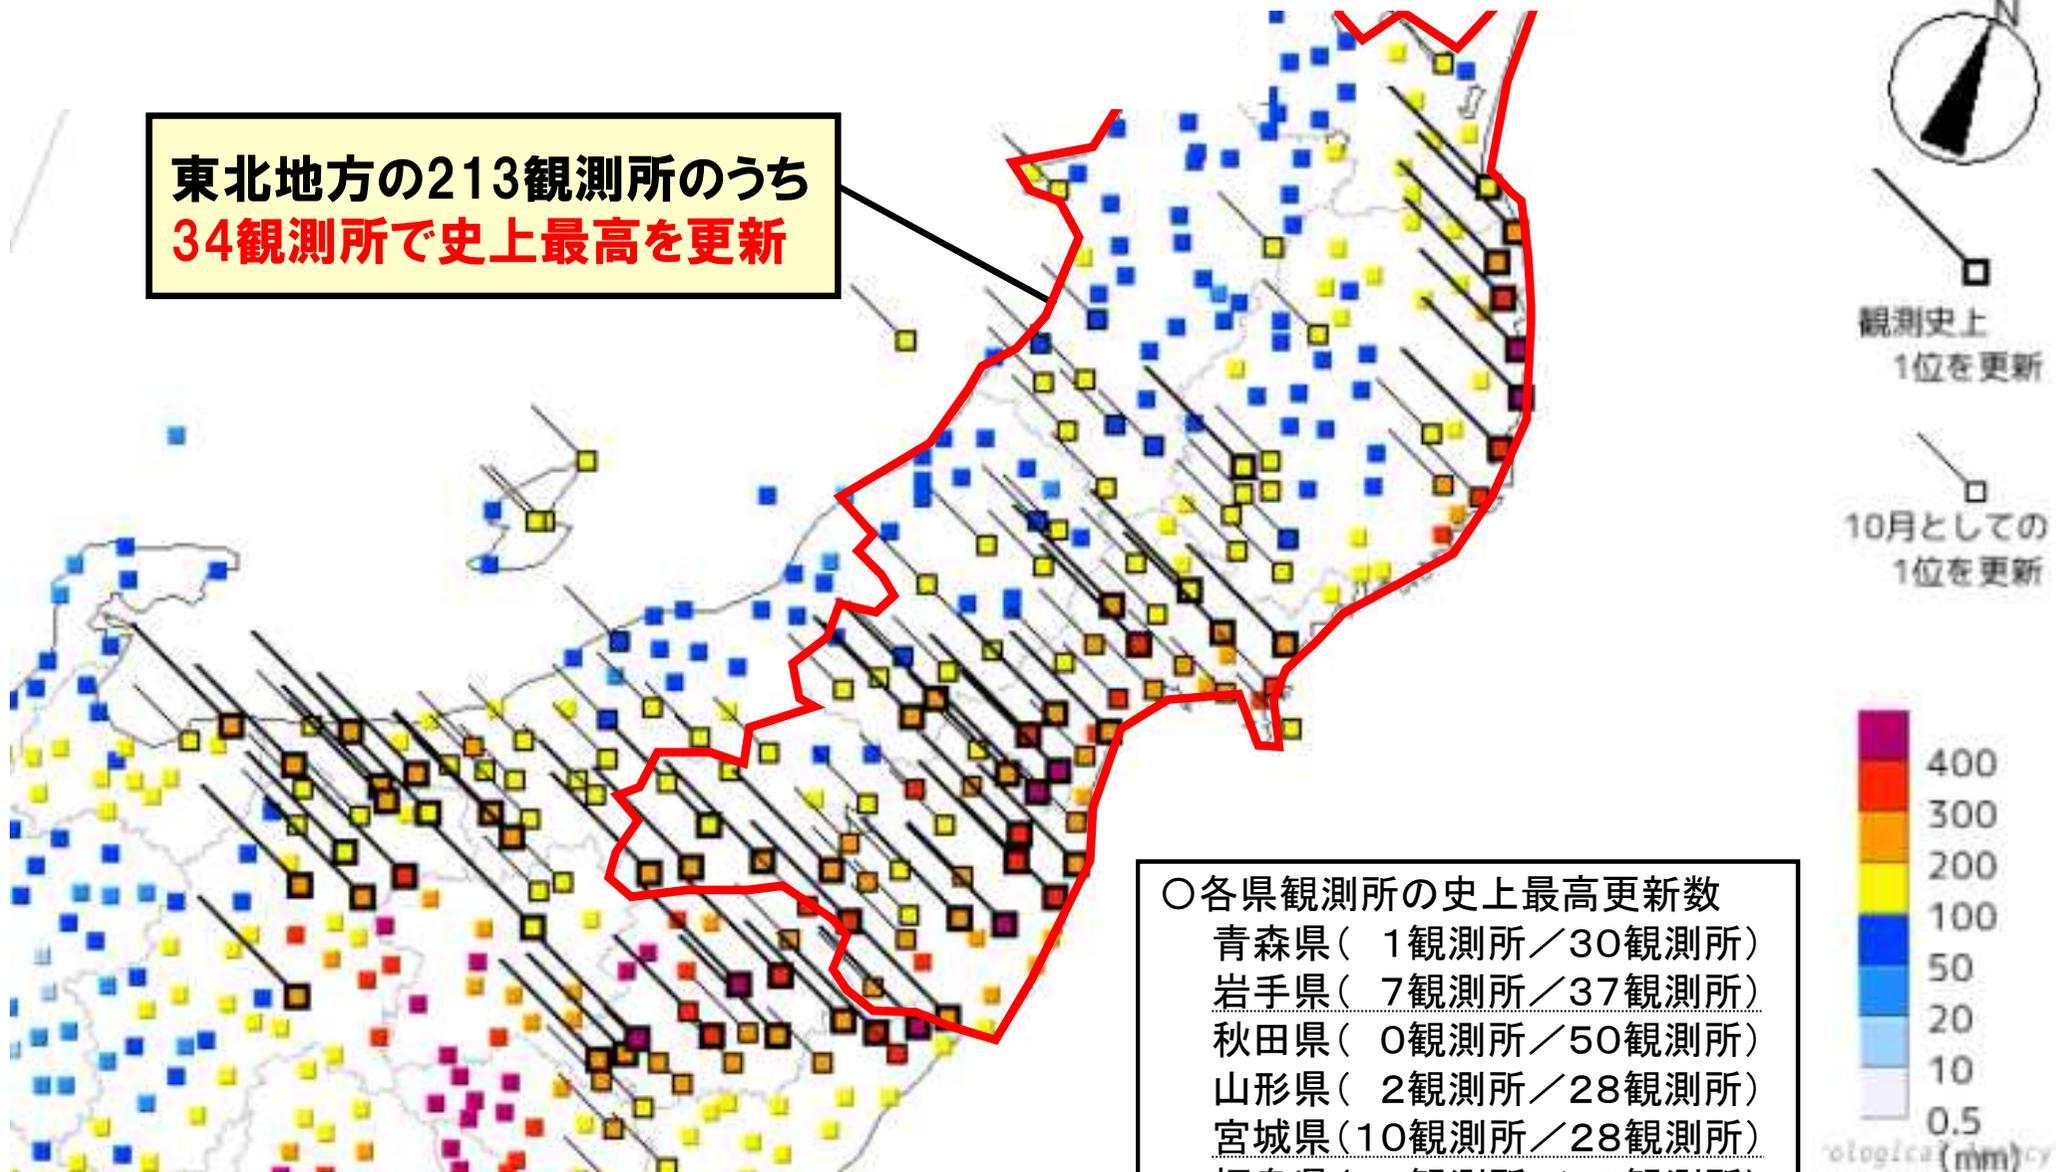
24時間降水量の日最大値
(10月12日22時00分～13日22時00分)

東北地方の213観測所のうち
34観測所で史上最高を更新

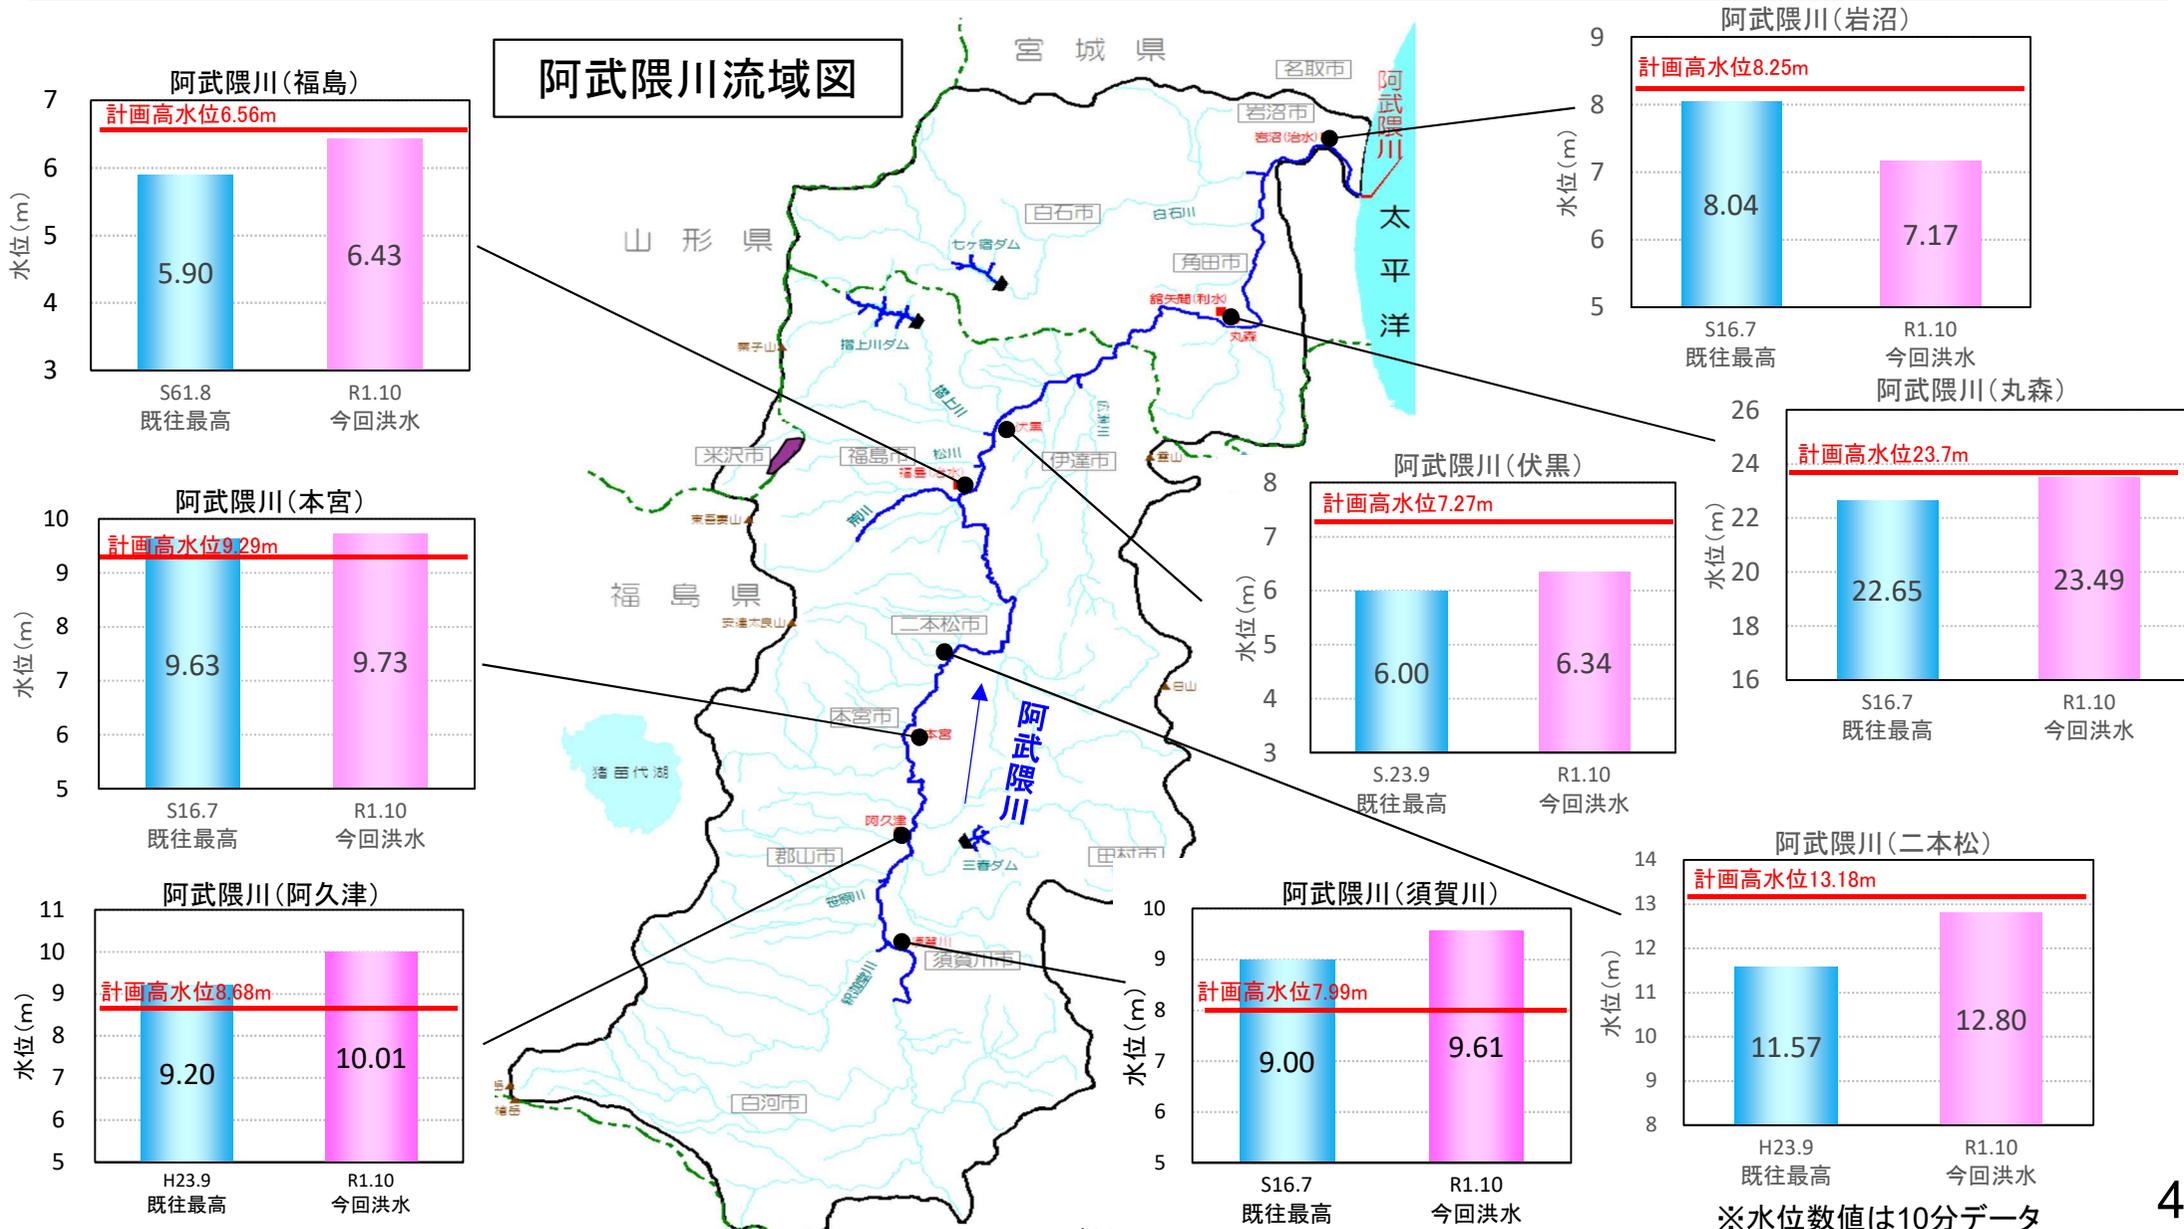
阿武隈川流域における水位の状況

- 阿武隈川では、須賀川(福島県須賀川市)から丸森(宮城県丸森町)までの水位観測所で既往最高水位を超過。
- 特に、福島県内の本宮(本宮市)、阿久津(郡山市)、須賀川(須賀川市)地点においては計画高水位を超過。

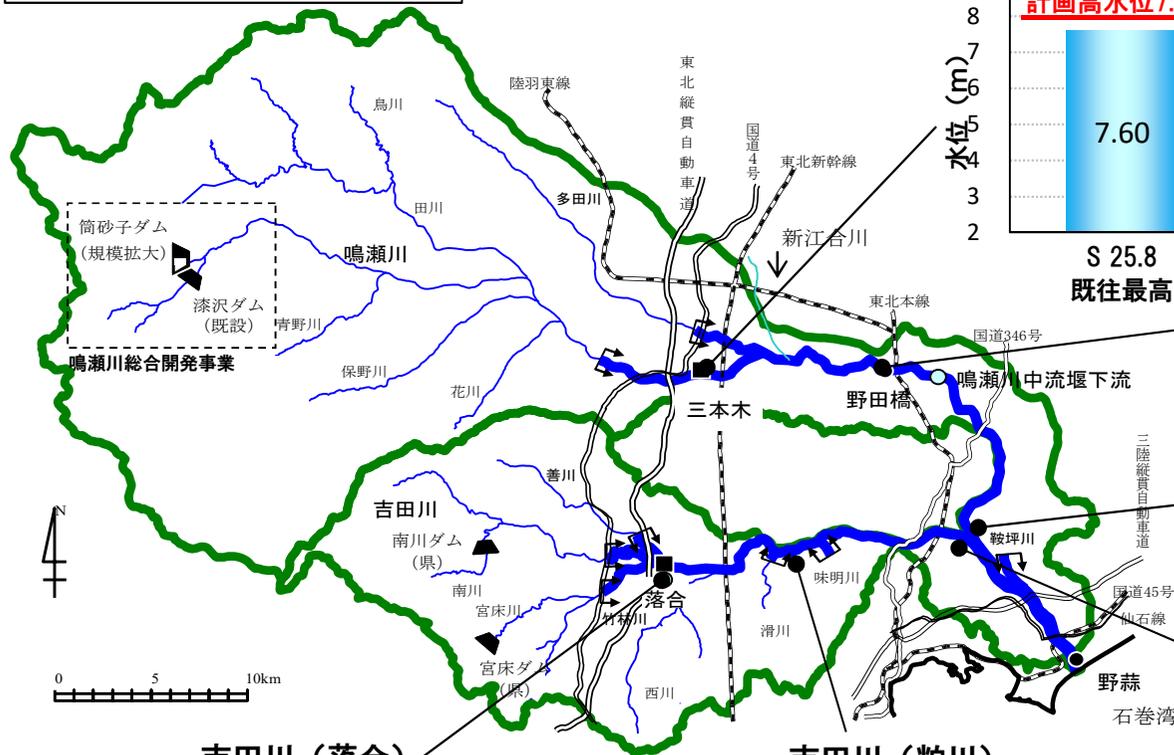
鳴瀬川流域図

- 吉田川では、**高田橋(大和町)、粕川(大郷町)から鹿島台(松島町)までの水位観測所で既往最高水位を超過。**
- 吉田川の**落合(大和町)、粕川(大郷町)、鹿島台(松島町)**地点においては**計画高水位を超過。**

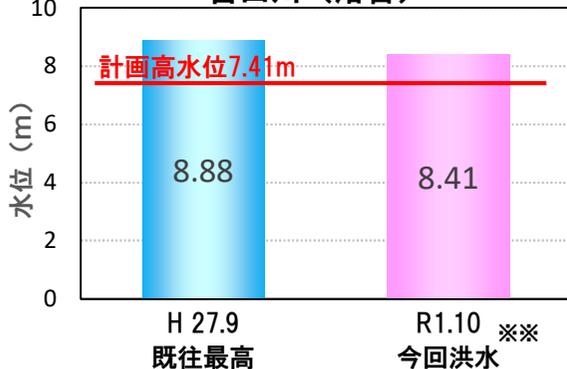
吉田川 (落合)

※※落合観測所は量水標読み値 (水位計不具合のため)

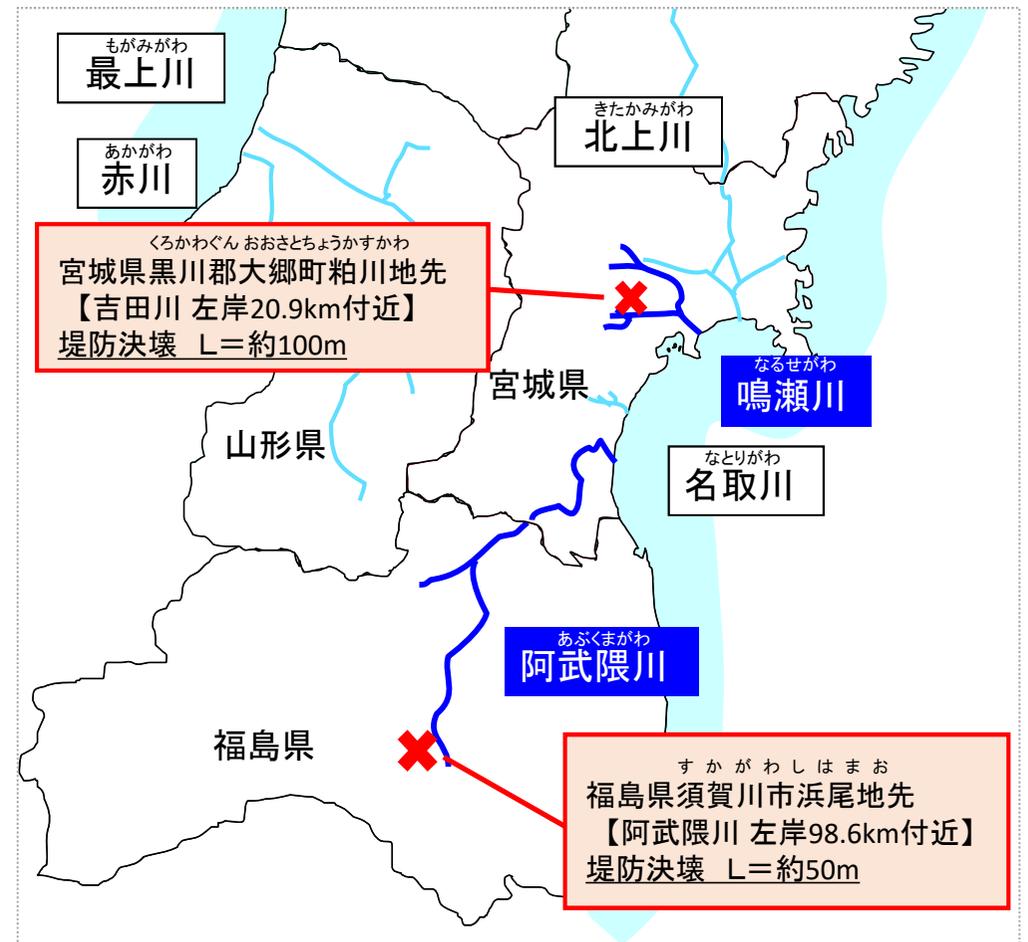
東北管内(国管理区間)における決壊箇所位置図

整備局等	水系	河川	市町村	地点	
				左右岸	KP
東北	あぶくまがわ 阿武隈川	あぶくまがわじょうりゅう 阿武隈川上流	すかがわし 須賀川市	左岸	98.6
東北	なるせがわ 鳴瀬川	よしだがわ 吉田川	おおさとちょう 大郷町	左岸	20.9

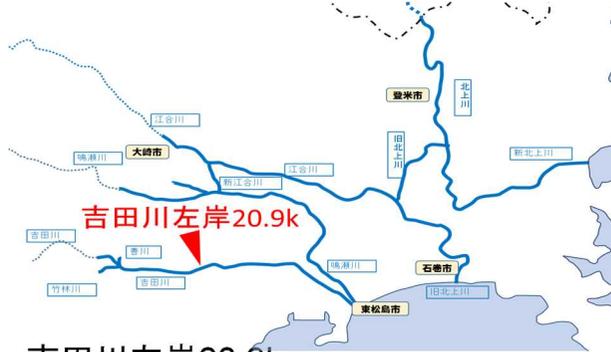
吉田川左岸20.9k
宮城県黒川郡大郷町粕川字伝三郎地先

- 鳴瀬川水系吉田川においては、10月13日に吉田川左岸20.9k左岸の黒川郡大郷町地先において、約100mにわたり堤防が決壊を確認し、同日12時より**24時間体制で緊急復旧を実施**。
- 10月18日16時に、決壊箇所を応急的に締め切る仮堤防の施工が完了。同月27日17時に二重締切の施工が完了。

10月18日(金)16:00 仮堤防完成
10月27日(日)17:00 鋼矢板による二重締切完成

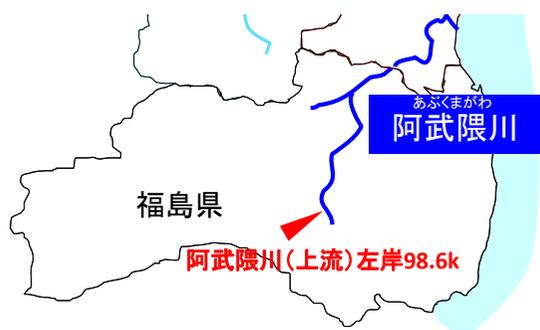
阿武隈川(上流)左岸98.6k
福島県須賀川市浜尾地先

- 阿武隈川水系阿武隈川においては、10月14日に阿武隈川左岸98.6k左岸の須賀川市浜尾地先において、約50mにわたり堤防が決壊を確認し、同日15時より**24時間体制で緊急復旧を実施**。
- 10月18日17時に、決壊箇所を応急的に締め切る仮堤防の施工が完了。11月8日20時に土堤による締め切の施工が完了。

10月18日(金)17:00 仮堤防完成
11月 8日(金)20:00 土堤による締め切完成

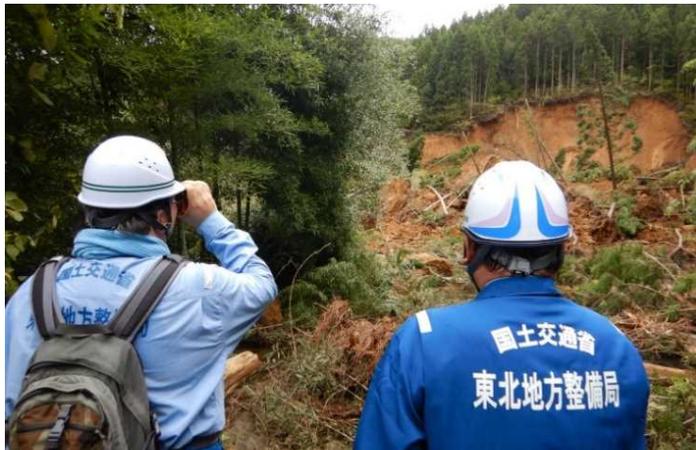
TEC-FORCEによる被災状況調査状況
(福島県白河市坂下川)

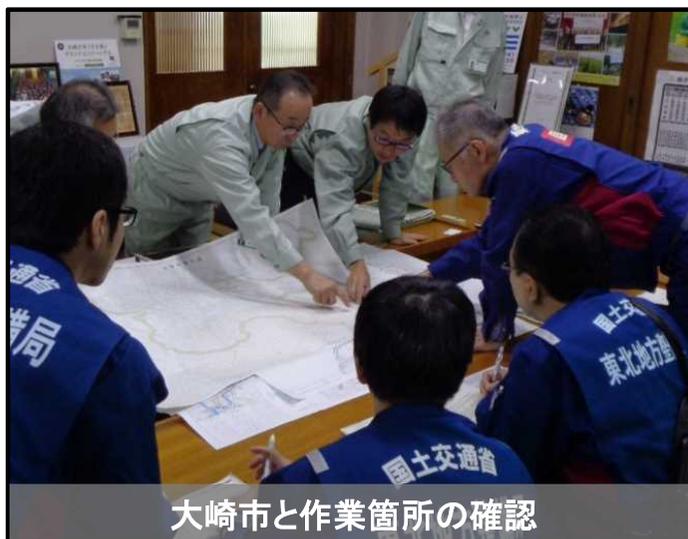
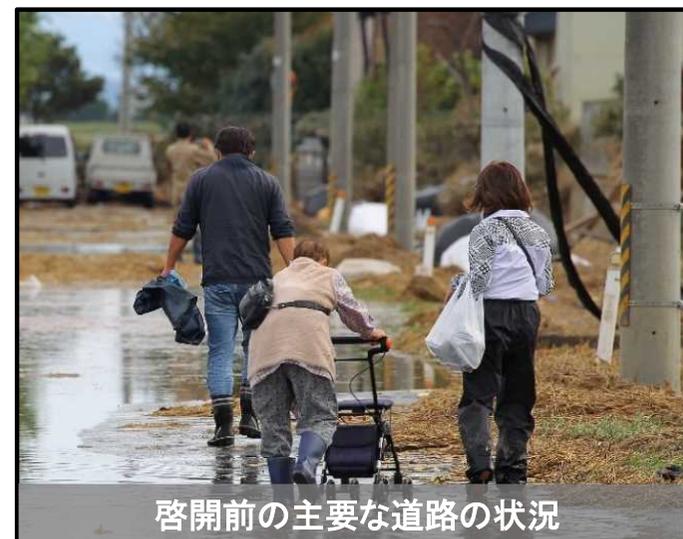
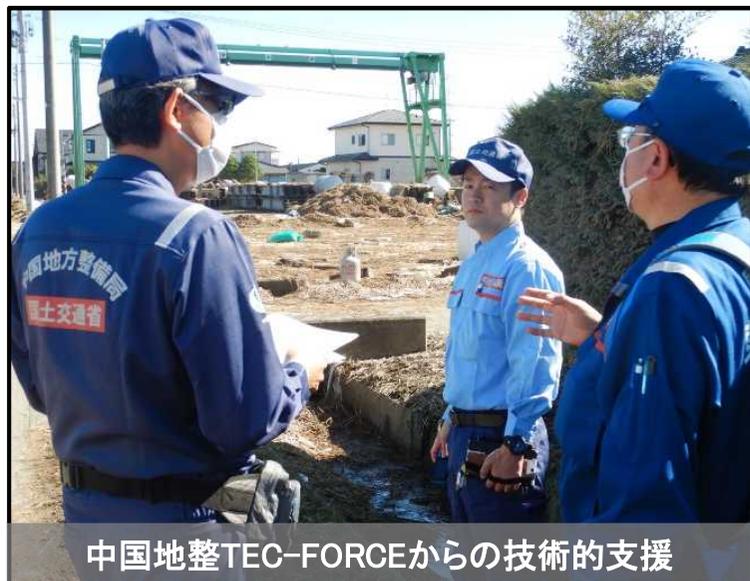
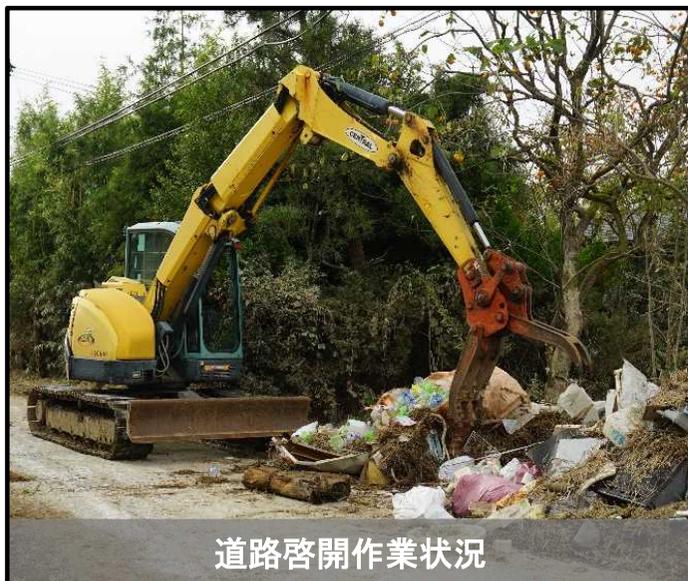
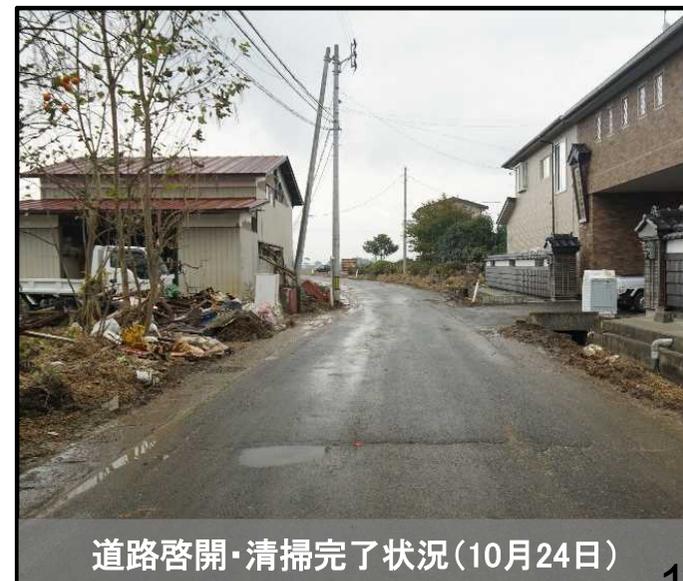
道路啓開 土砂等撤去実施箇所

- 大崎市の支援要請に基づき、専門チームを立ち上げ、浸水が解消した生活道路の啓開を実施。
- 平成30年7月豪雨の際に、岡山県倉敷市真備町で道路啓開を対応した「中国地方整備局TEC-FORCE」からの支援を受け、関係機関と調整を行い、早期に道路交通を確保。

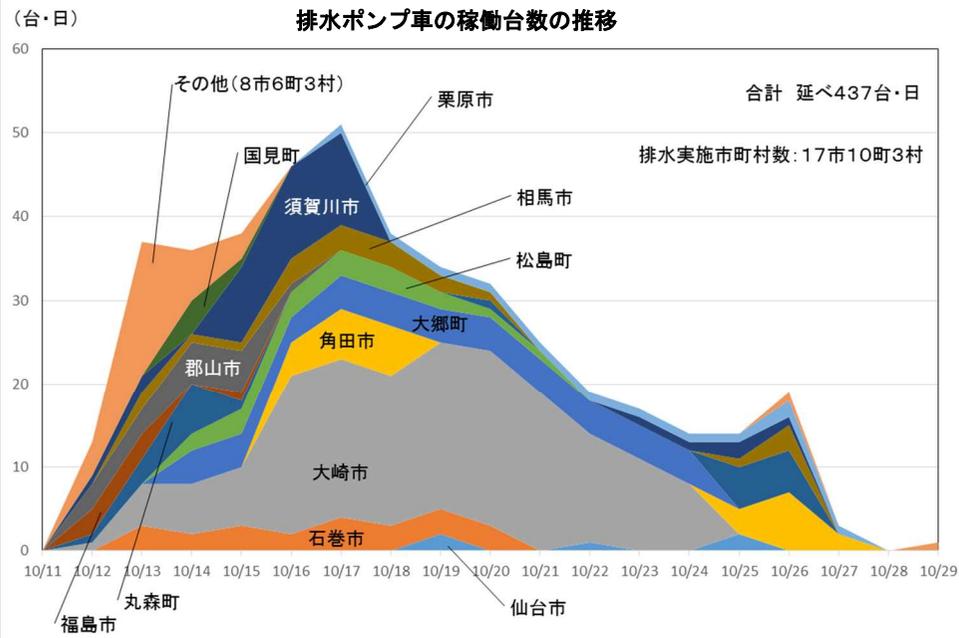
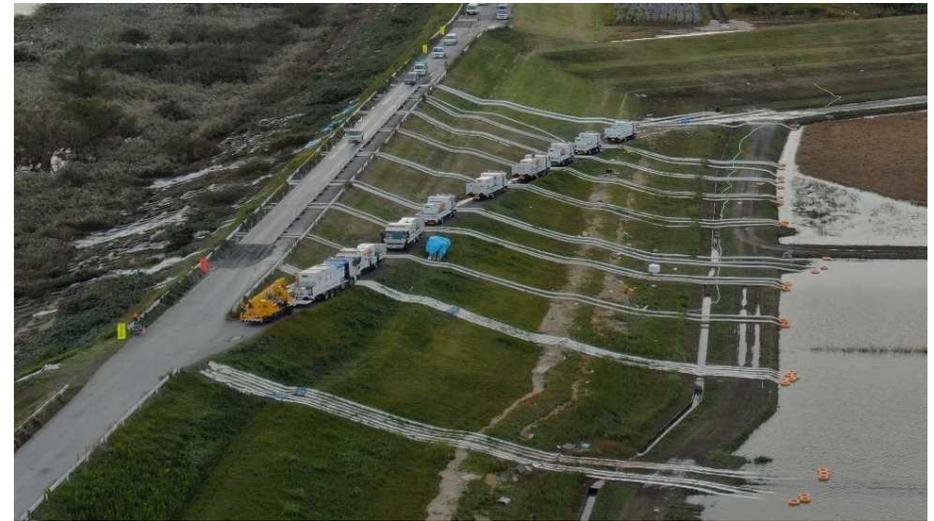
- 浸水箇所の排水作業は、17市10町3村に延べ437台・日(実稼働)の排水ポンプ車を派遣し、8,478千m³(推定)の排水を実施。
- 排水量が最も多かった吉田川(大崎市、松島町、大郷町)では11日間に渡る排水作業となった。

吉田川における排水作業状況

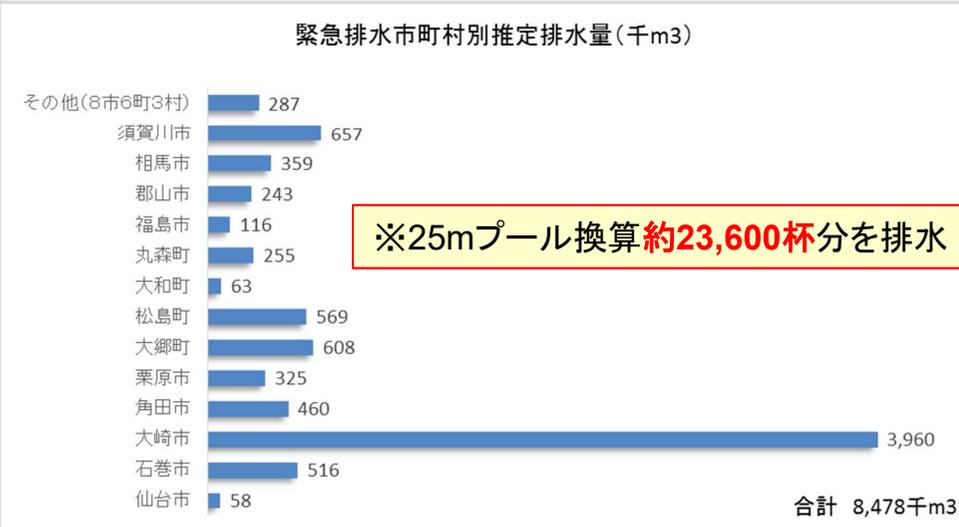
※25mプール換算約23,600杯分を排水

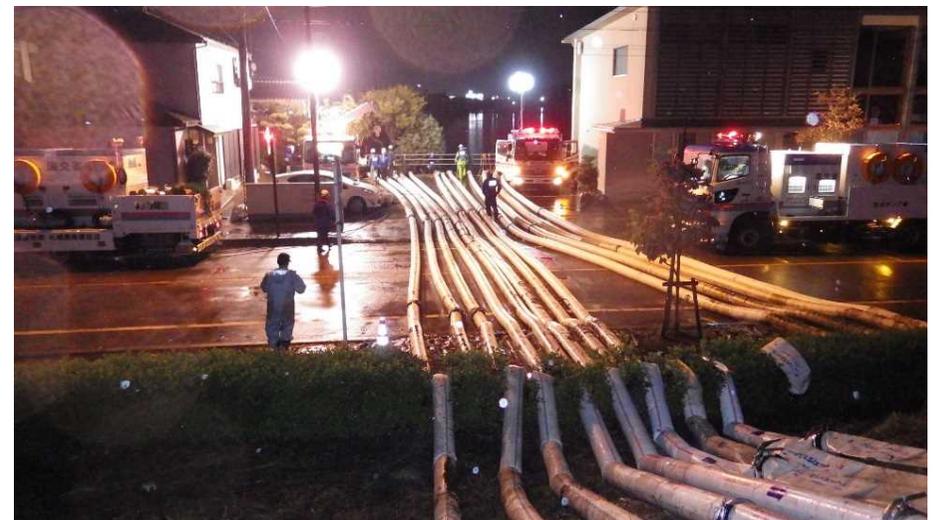
郡山市内の浸水箇所における排水作業状況

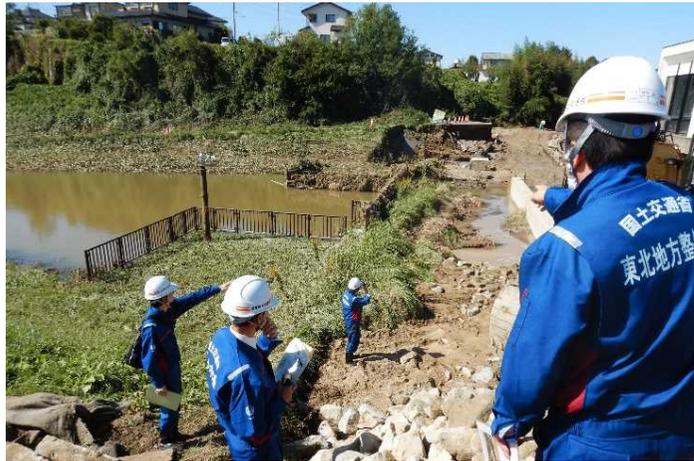
阿武隈川決壊箇所 調査状況

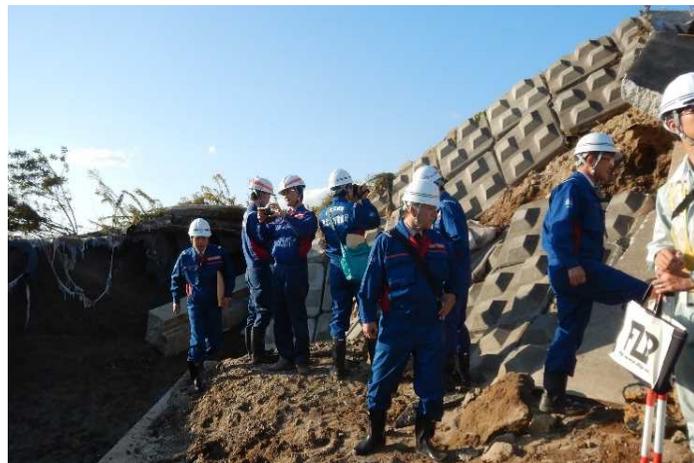
吉田川決壊箇所 調査状況
