# 秋田市の環境

平成21年度  
調査結果報告書

# 秋田市の環境（調査結果報告書）

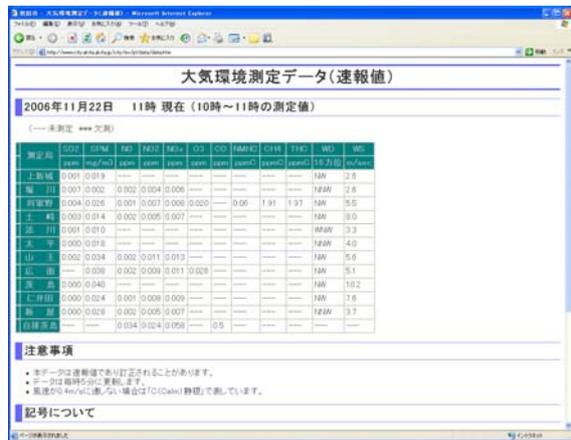
図 1-2 秋田市環境監視情報システムの概要

遠隔計器ともいい、ある地点の測定値を遠隔地点に設置した受信器に送って記録させる計器です。秋田市環境監視情報システムでは、自動測定機で測定したデータを、電話回線を使用して中央監視室に送信し、得られたデータを集中管理しています。
