# 平成24年版 秋田市の環境

## 平成23年度 調査結果報告書

秋田市

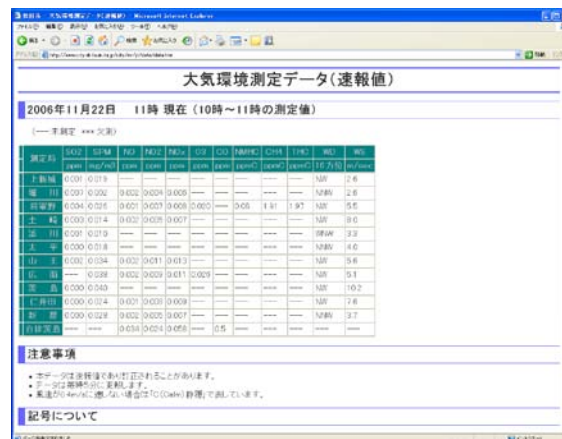
図 1-2 秋田市環境監視情報システムの概要

【備考】 区分欄は、テレメータシステムの接続先を示しています。  
測定結果は、行政LANを用いて県市間で相互に交換され、常時監視されています。
