# 平成27年版 秋田市の環境

## 平成26年度 調査結果報告書

秋田市

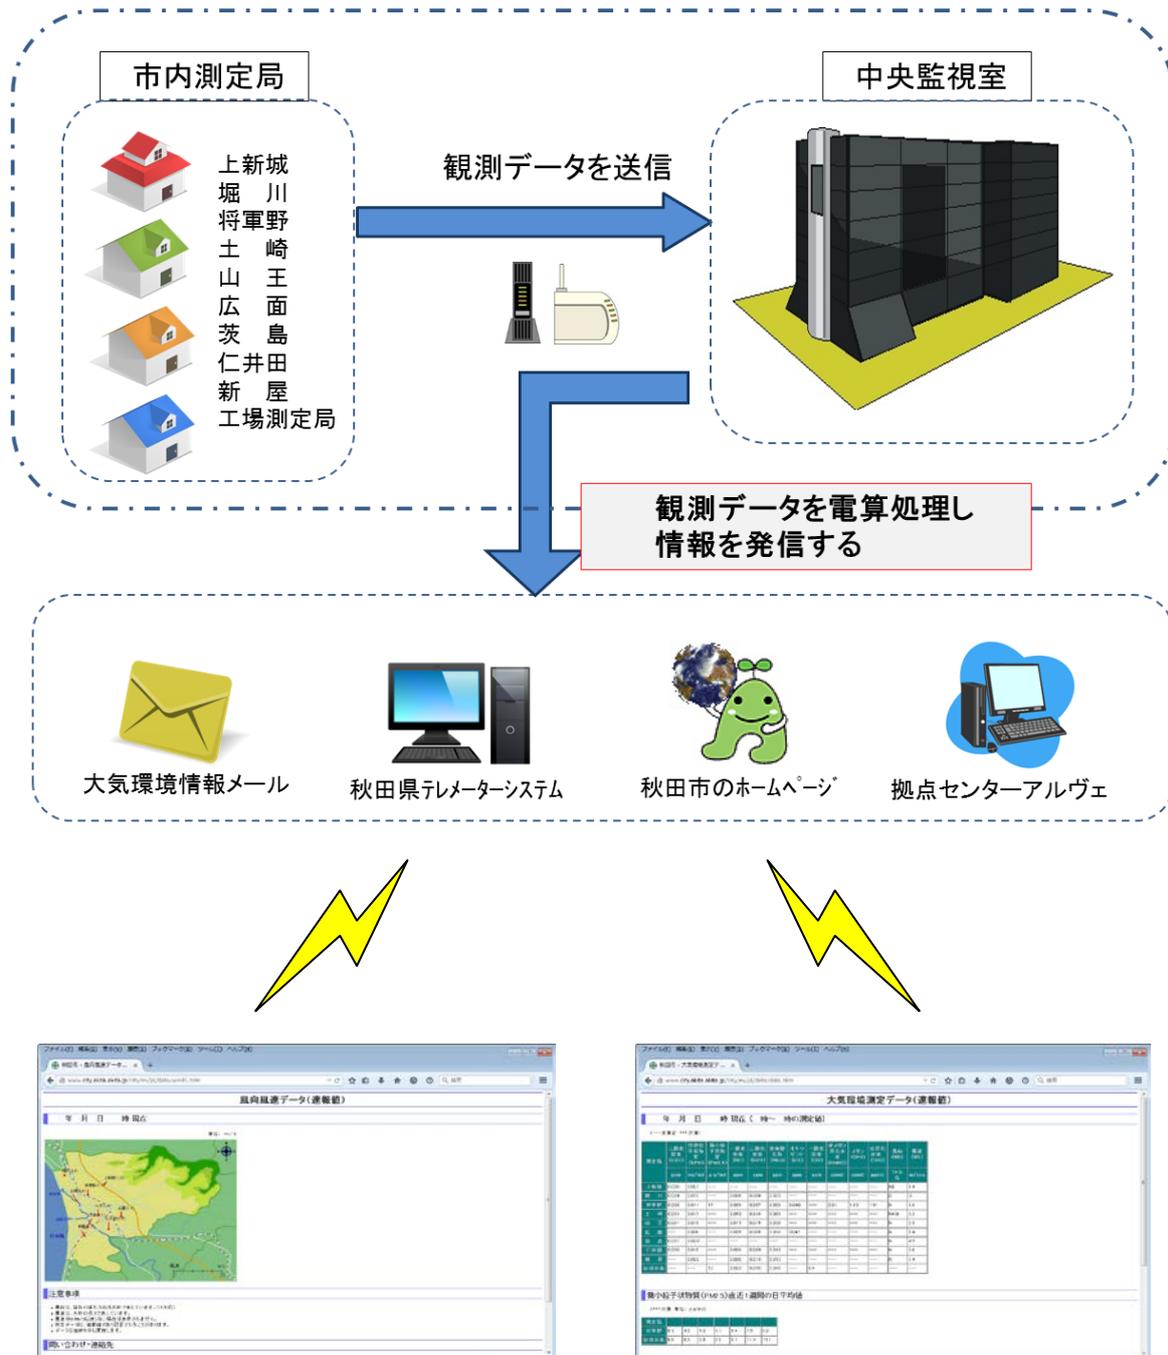
図1-2 テレメータシステムの概要

遠隔計器ともいい、ある地点の測定値を遠隔地点に設置した受信器に送って記録させる計器です。秋田市環境監視情報システムでは、自動測定機で測定したデータを、電話回線を使用して中央監視室に送信し、得られたデータを集中管理しています。

秋田市では、市内の大気汚染状況を把握するため、一般環境大気測定局9局と自動車排出ガス測定局1局を配置し、テレメータシステムにより常時監視しています。集めた測定データは、市のホームページに毎時速報値として公表しているほか、秋田県や環境省にも送信しており広域的な常時監視にも用いられています。

また、テレメータシステムでは、表1-3に示した工場・事業場から排出されるばい煙や排水などについても、県と連携し公害防止協定に基づき常時監視しています。

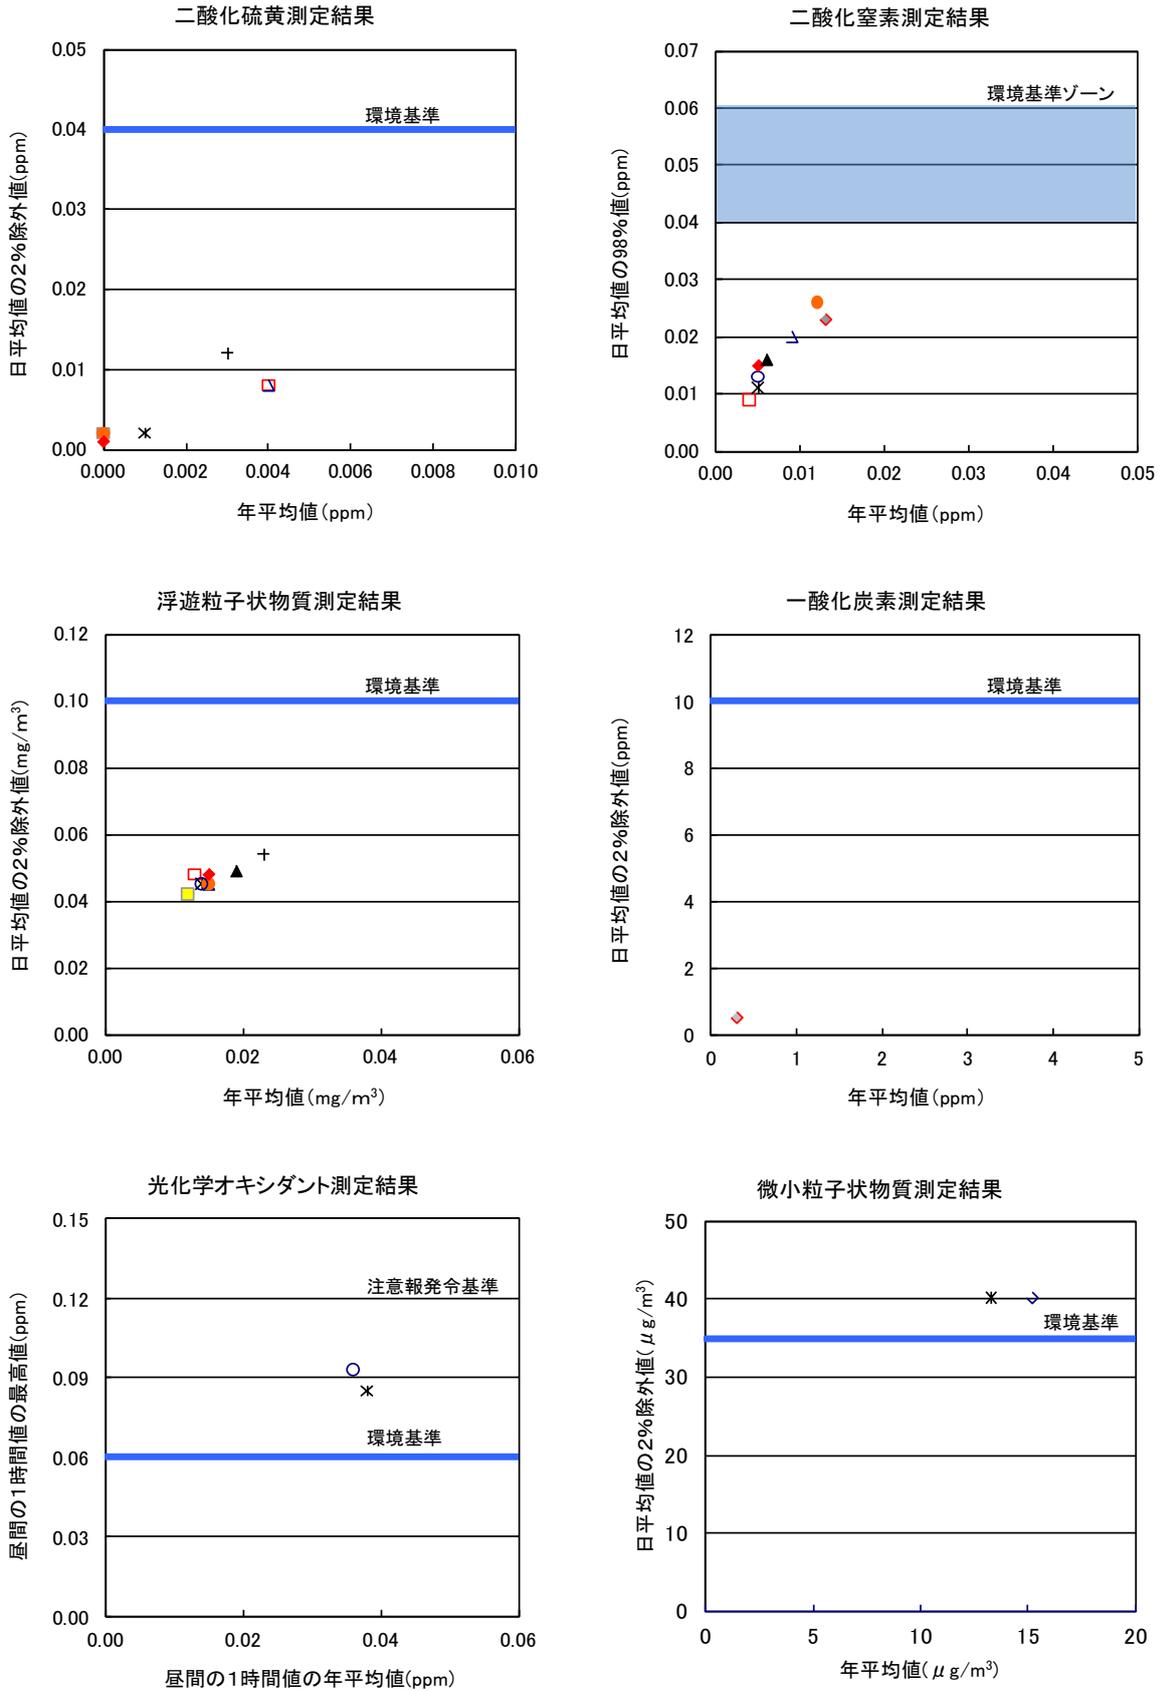
図1-3 大気環境基準の達成状況 (平成26年度)

■ 上新城 □ 堀川 \* 將軍野 △ 土崎 ○ 山王 ○ 広面 + 茨島 ◆ 仁井田 ▲ 新屋 ◇ 自排茨島

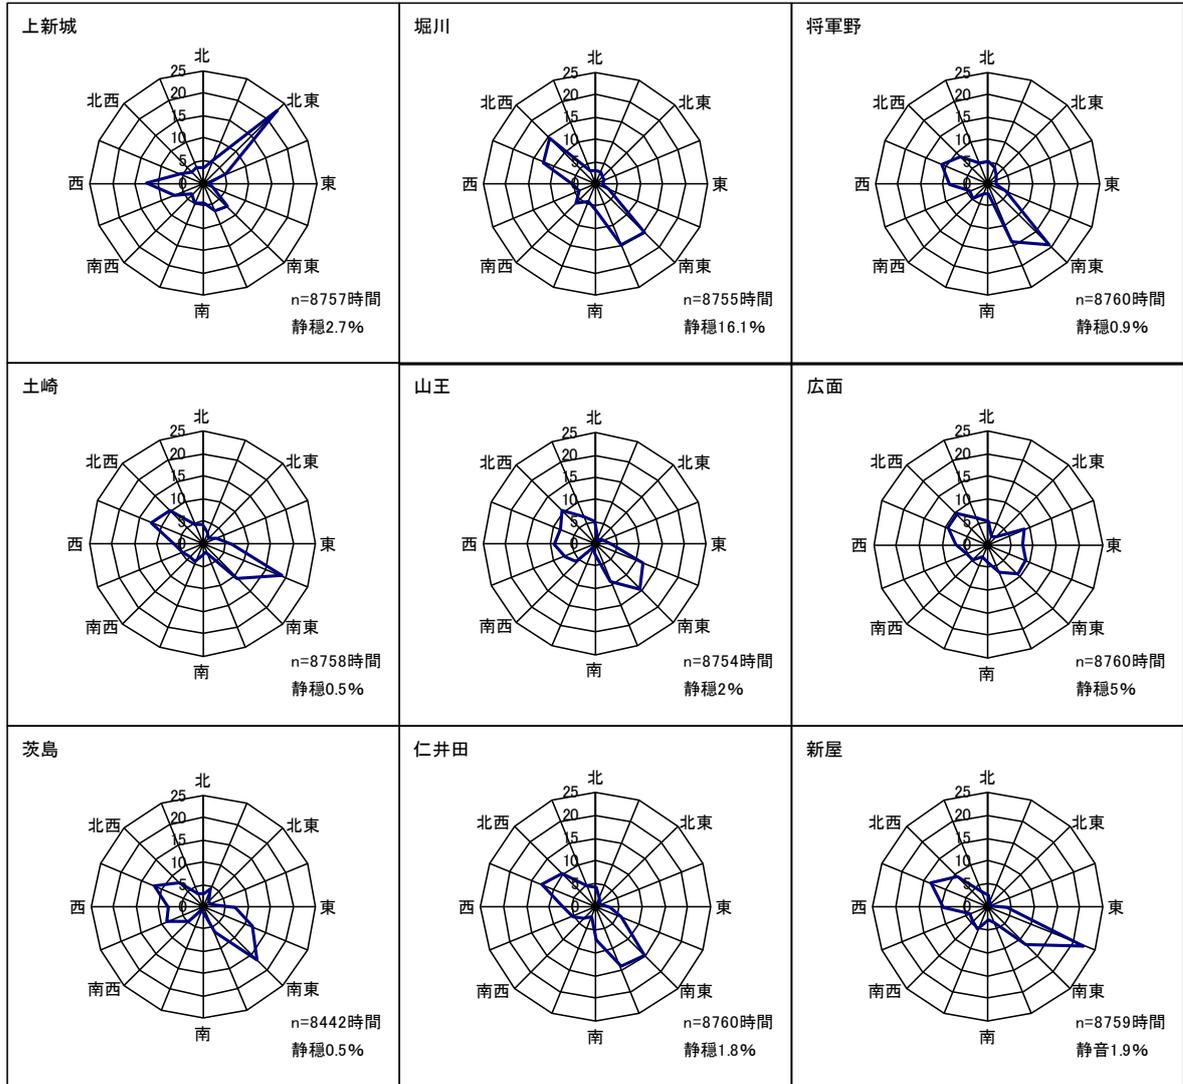
図1-4 風配図（平成26年度）

大気汚染状況は、気象条件に大きく左右され、特に汚染物質の輸送拡散は風速により大きな影響を受けます。秋田市では一般環境大気測定局9局において風向・風速を観測しており、平成26年度の風配図は図1-4のとおりです。全般的な傾向としては、夏期は南東系、冬期は北西系の風が卓越しています。

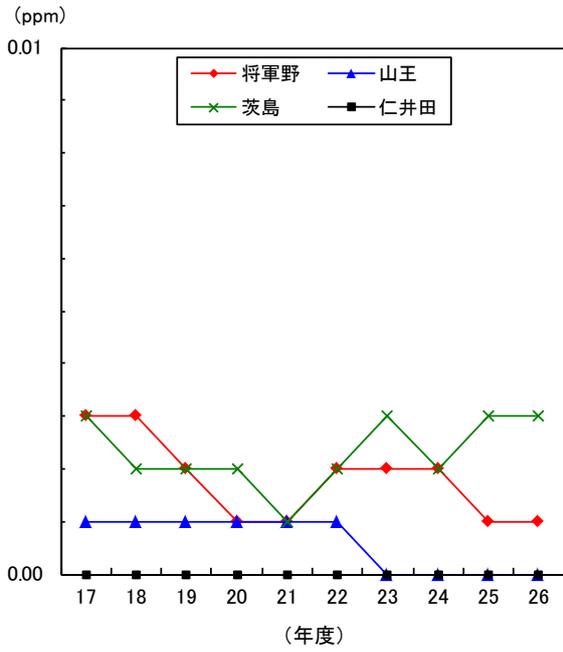
図1-6 二酸化硫黄年平均値の経年変化

主な測定局における年平均値の経年変化（図1-6）および日平均値の2%除外値の経年変化（図1-7）をみると、環境基準よりかなり低い値で横ばいとなっています。

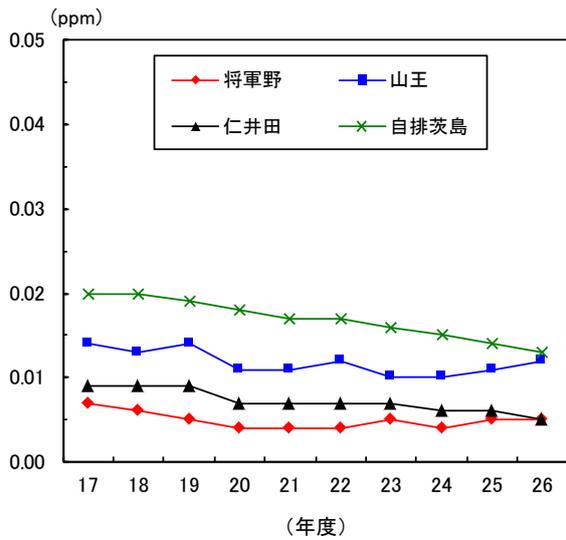
図1-10 二酸化窒素年平均値の経年変化

秋田市では、窒素酸化物を一般環境大気測定局7局、自動車排出ガス測定局1局において測定しており、平成26年度の結果は表1-7のとおりでした。環境基準は、二酸化窒素について定められており、環境基準の長期的評価では、日平均値の年間98%値が0.009~0.026ppmと、全ての測定局において環境基準を達成していました。各測定局における二酸化窒素の年平均値と年間98%値の推移(図1-10、図1-11)をみると、長期的にはほぼ横ばいで推移しています。

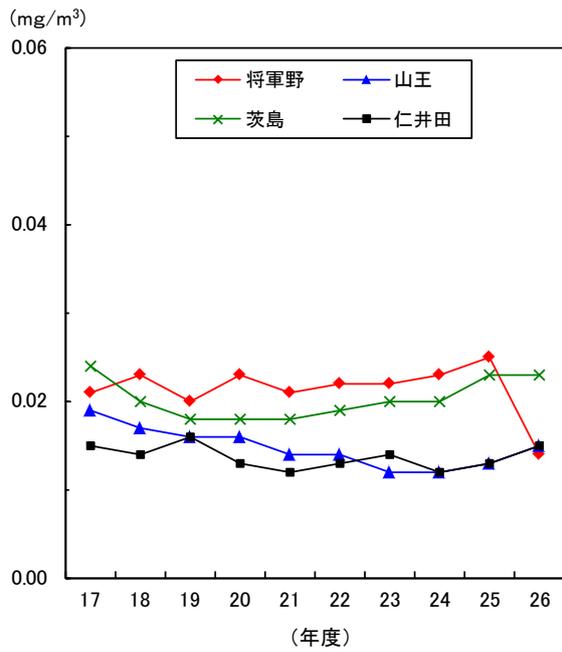
図1-15 浮遊粒子状物質の年平均値の経年変化

主な測定局における年平均値の経年変化(図1-15)をみると、ほぼ横ばいで推移しています。

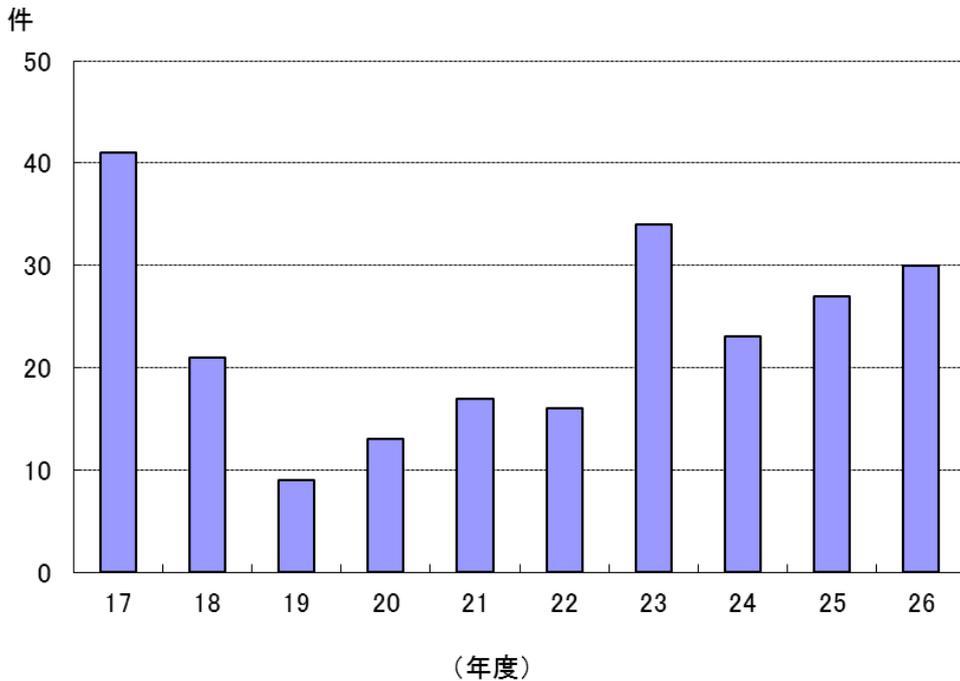
図 2-6 水質汚濁事故の発生状況の推移

平成 26 年度の水質汚濁事故は 30 件ありましたが、関係機関と連携して、発生源の特定、発生源者や管理者等に対する応急措置の指示のほか、オイルフェンスの設置および油の回収等を実施し、水質汚濁の拡大防止に努めました。事故原因が判明した 24 件のうち、灯油の配管の破損や給油時の作業ミスなど、定期的な点検の実施や作業時に注意を払うことで防止できるものが 13 件と多数を占めていました。

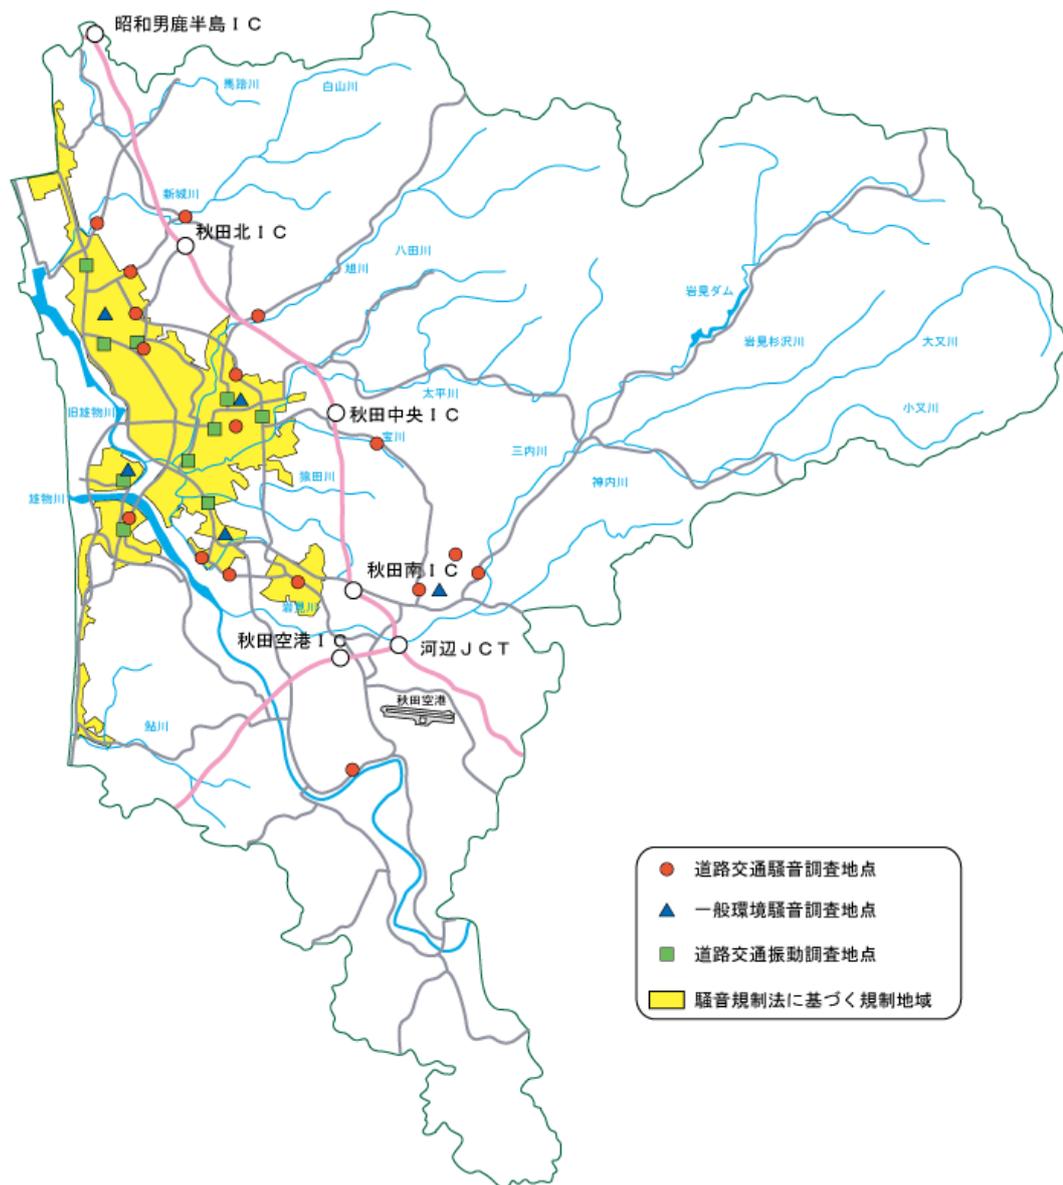
図3-1 騒音・振動状況調査地点図（平成26年度）

- 道路交通騒音調査地点
- ▲ 一般環境騒音調査地点
- 道路交通振動調査地点
- 騒音規制法に基づく規制地域

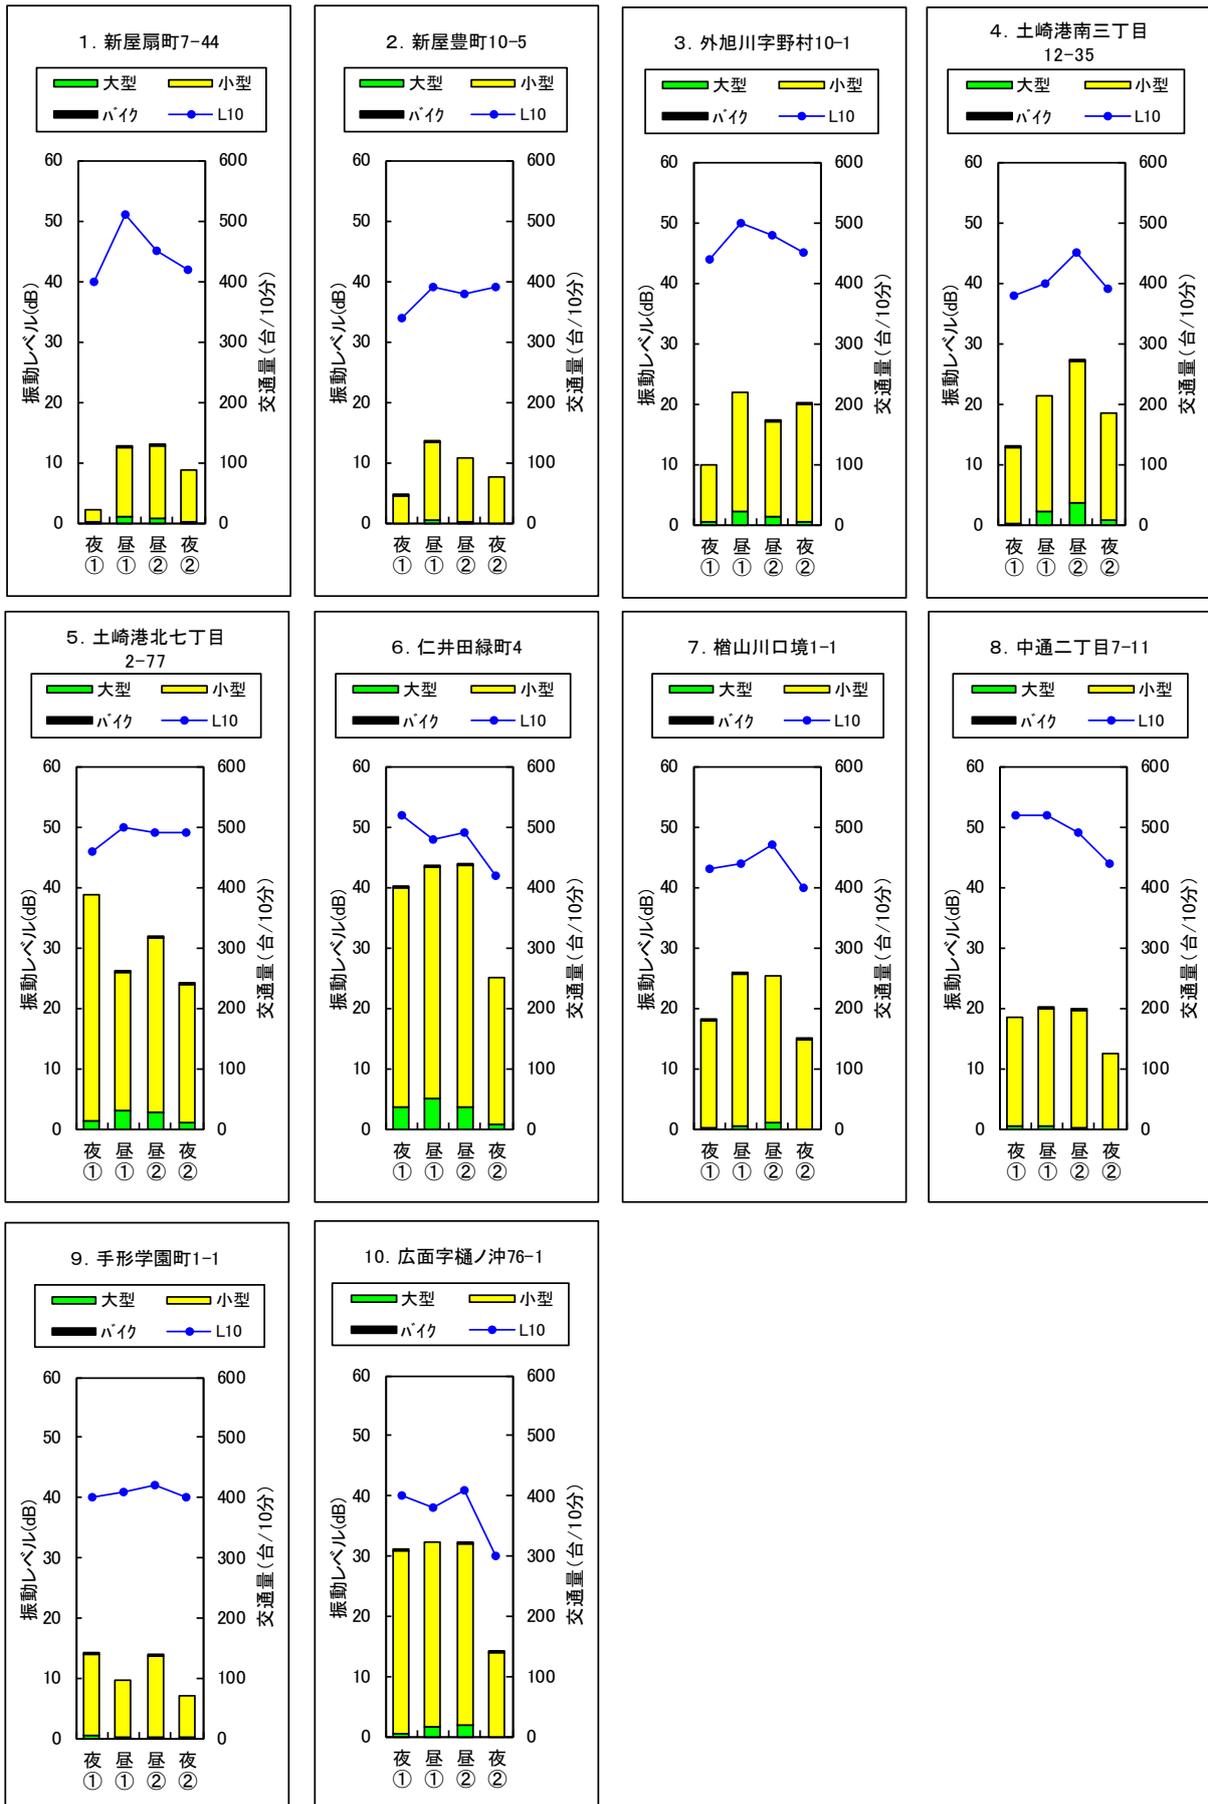
図3-4 道路交通振動と交通量の時間区分別変化

市内道路交通振動の実態とその推移を把握するため、市内主要幹線道路沿いの10地点で調査を行いました。その結果は表3-5のとおりであり、全調査地点、全時間帯について要請限度を下回っていました(図3-4)。

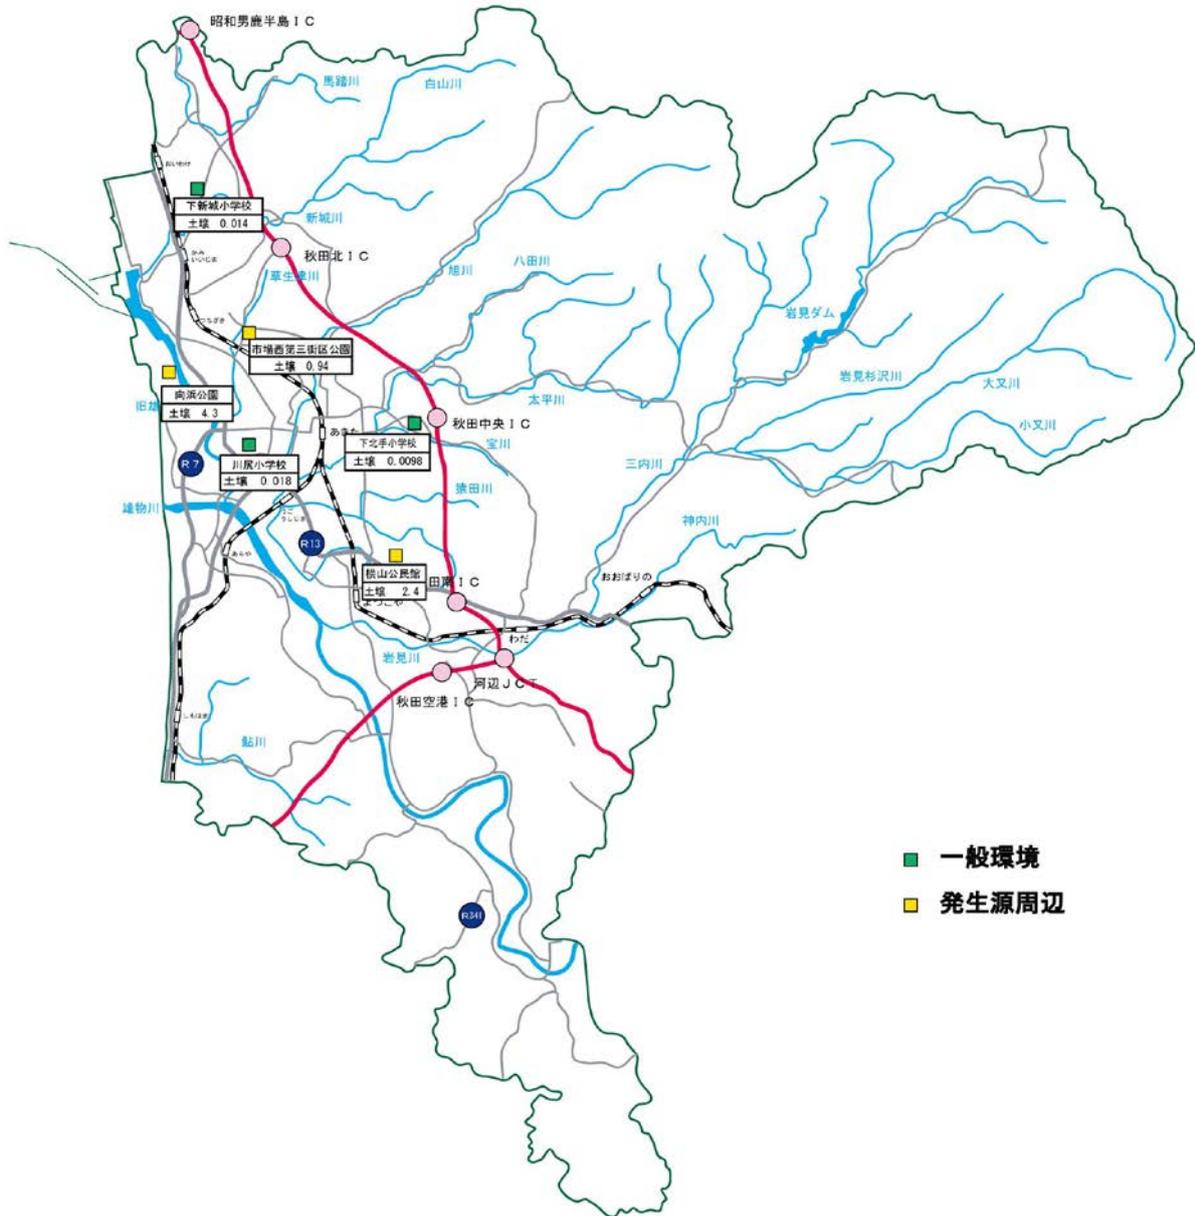
図5-3 環境中のダイオキシン類測定地点図（土壌関係）（平成26年度）

平成 26 年度は、土壌に係るダイオキシン類の調査を市内の公共用地を中心とした一般環境 3 地点、発生源周辺 3 地点で行いました。その結果は表 5-6 のとおりです。

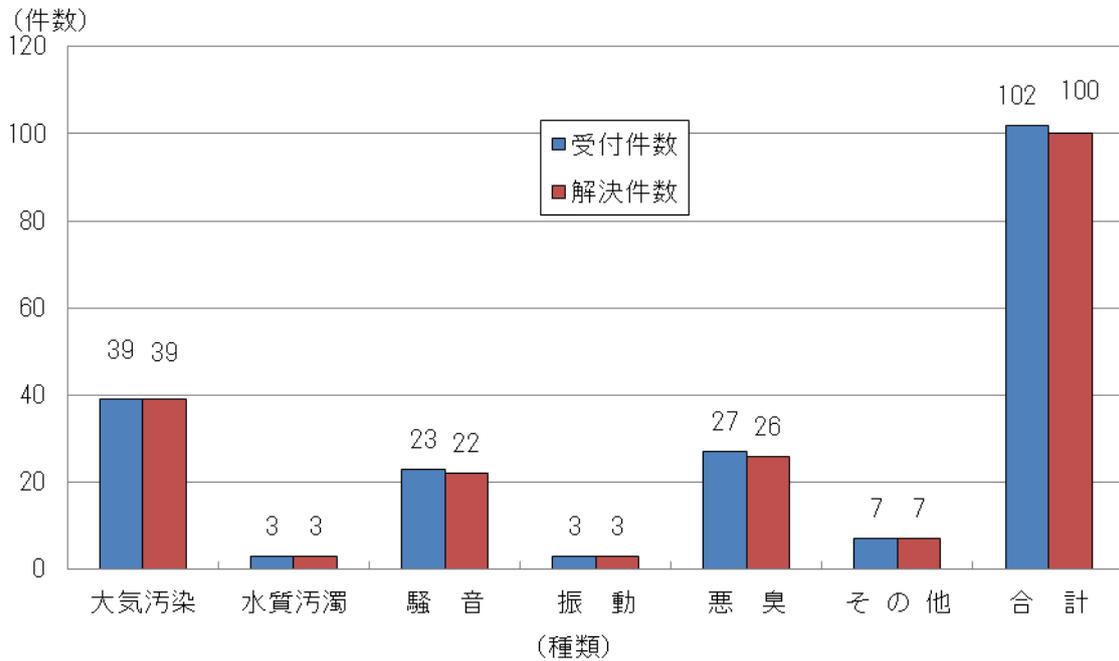
図6-4 公害苦情の処理状況（平成26年度）

平成26年度における公害苦情の処理状況を図6-4に示します。新規受付件数102件のうち、2件を除いて年度内に解決しました。未解決の2件は、低周波音と養鶏場の悪臭苦情です。
