## 内方線付き点状ブロックについて

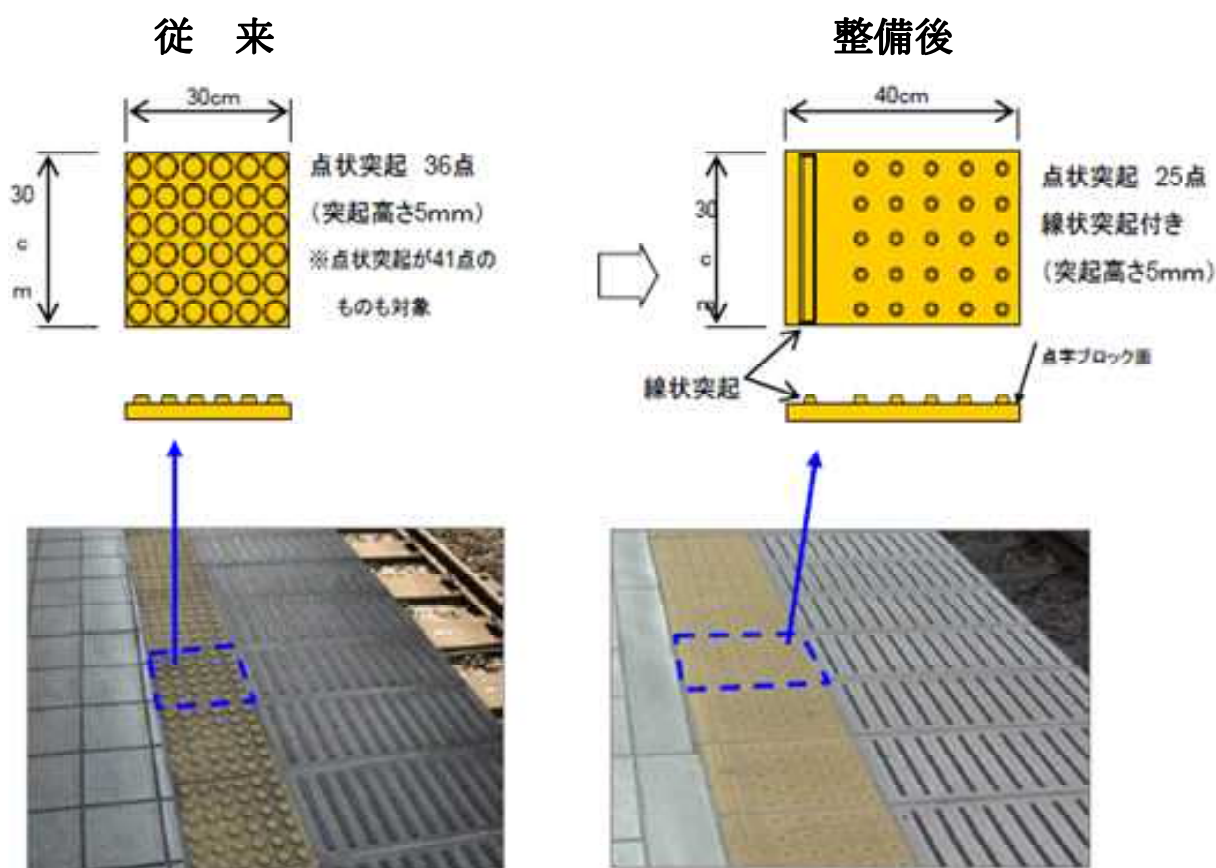
そこで、点状ブロックの内側に、安全側を示す1本線が追加された内方線付き点状ブロックに交換しています。

点字ブロックは、平行した線が突起になっていて、移動の方向を示す「誘導ブロック（線状ブロック）」と、格子状の点が突起となっている「警告ブロック（点状ブロック）」の2種類で構成され、進路が交差したり、曲がったり、行き止ったりする箇所に、点状ブロックが敷き詰められています。

秋田駅のホームにおいても、従来は点状ブロックを設置していましたが、視覚障がい者が、ひとたび方向を見失った場合に、ホームの内側と外側を区別できないため、内側に退避するつもりで移動し、誤って線路内に転落してしまうという危険性がありました。
